Freies Institut für Bauforschung und Dokumentation e.V.

**BAUHISTORISCHE  
UNTERSUCHUNG**

**Grünberg**

**Barfüßergasse 5**

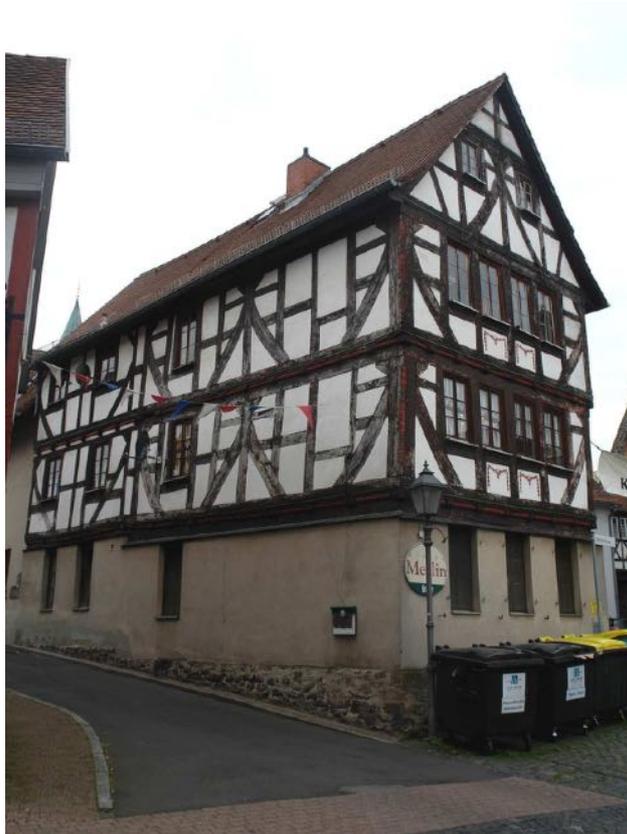
Abb. 3: Grünberg, Fachwerk-Bürgerhaus Barfüßergasse 20 (Ecke Renthof) aus dem 17. Jahrhundert (frühestens Ende 16. Jh.) mit vollständigen Mann-Figuren an Eck- und Bundstielen;  
Aufnahme IBD, Oktober 2015

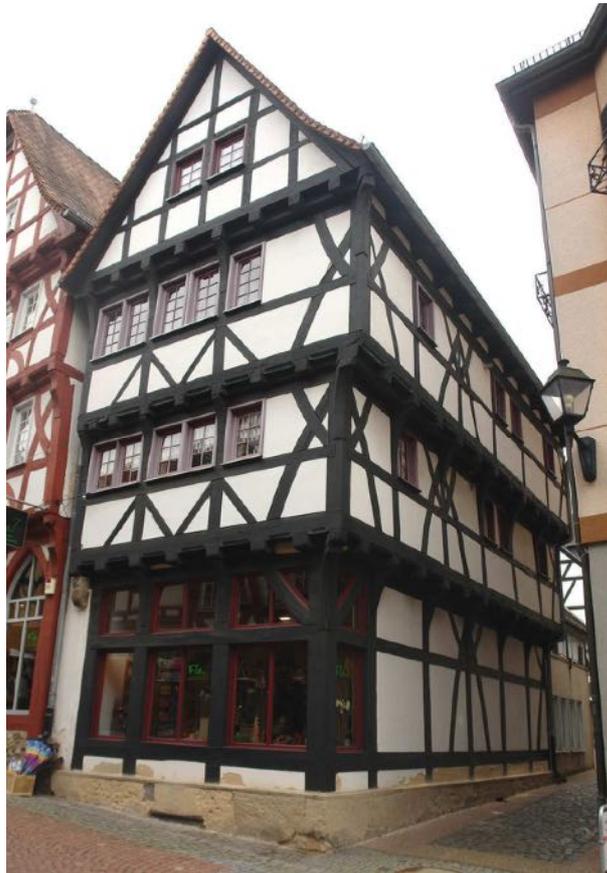
Abb. 4: Grünberg, Fachwerk-Bürgerhaus Marktgasse 8, um 1500, mit überkreuzenden, sog. „K-Streben“ an Eck- und Bundstielen auf beiden Ansichtsseiten des Gebäudes;  
Aufnahme IBD, Oktober 2015

Beispiele für die ältere Bebauung der Grünberger Altstadt sind nicht weit entfernt von dem Untersuchungsobjekt in der Marktgasse nordöstlich der Barfüßergasse zu finden. Dort ist vor allem das Haus Nr. 8 zu nennen, dessen Rückfront sich heute von der neugeschaffenen Freifläche südöstlich des Hauses Barfüßergasse 3 her präsentiert (erst kürzlich verschalt). Das Haus, datierbar um 1500, ist ebenfalls dreigeschossig ausgeführt. Es fällt durch weite Geschossvorkragungen auf zwei Seiten (an der Giebelseite zur Marktgasse und an der nordwestlichen Traufseite zu einer kleinen Seitengasse hin) auf, die von konsolartigen Knaggen, die den Eck- und Bundstielen sowie den überstehenden Deckenbalken bzw. Stichbalken der Decke von unten eingezapft sind, unterfangen werden. Die beiden Ansichtsseiten sind geschossweise mit sog. „K-Streben“, d.h. jeweils zwei sich überblattenden, Schwelle und Rähm sowie jeweils einem Stiel eingezapften bzw. aufgeblatteten, leicht gebogenen Streben auf den Ecken und beidseitig der Bundstiele ausgestattet, wobei die Fußstrebe jeweils drei Viertel der Wandhöhe, die Kopfstrebe nur die obere Hälfte der Wand ein-

nehmen. Kennzeichnend sind außerdem über die gesamte Fassade durchlaufende, den Stielen und Fußstreben aufgeblattete Brustriegel.

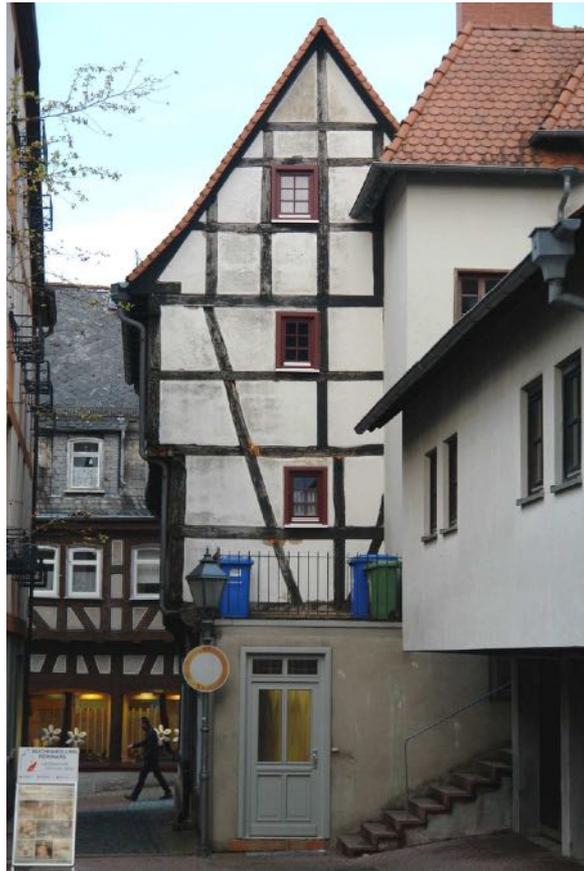
Abb. 5: Grünberg, Haus Marktgasse 8, rückwärtige Giebfassade mit über zwei Geschosse verlaufenden Langstreben als Queraussteifung; Aufnahme IBD, Oktober 2015

Gänzlich anders ist demgegenüber die zur Barfüßergasse ausgerichtete rückwärtige Giebelfassade des Hauses gestaltet. Diese ist bei drei Stielen pro Wand und Geschoss auf das Notwendigste reduziert und weist auch keine Geschossvorkragungen auf. Die Geschosstrennung bilden jeweils einfache Geschossriegel, zur Queraussteifung dienen zwei Langstreben, die, jeweils nach außen ansteigend, über beide oberen Stockwerke verlaufen und dem Geschossriegel auf Höhe der Dachbalkenlage von unten sowie offenbar dem geschosstrennenden Balken zwischen Erdgeschoss und 1. Obergeschoss von oben eingezapft sind. Das Giebeldreieck des Daches besitzt überhaupt keine Bauhölzer zur Queraussteifung, das Erdgeschoss ist heute verdeckt (s. Abb. auf der nächsten Seite).

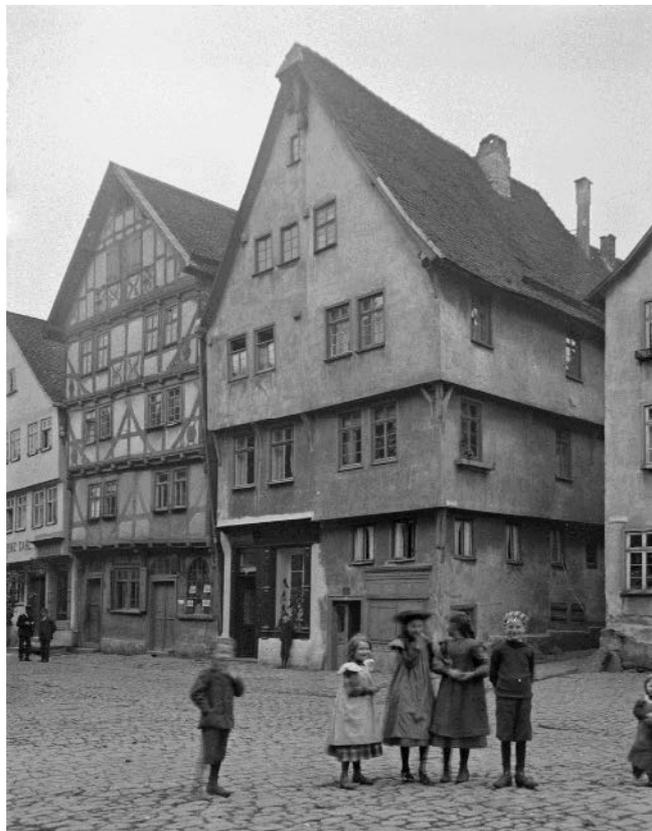
Abb. 5: Grünberg, Blick auf das Vorderhaus Alsfelder Straße 1/3 mit neu eingebauter Ladenfassade und doppelter Fensterreihe im Bereich der ehem. „Hohen Halle“; Fotoarchiv Foto-Marburg, Inv.-Nr.: fm161371 (ohne Datum)

gasse die sog. „Hohe Halle“ durch äußere Merkmale, wie etwa das zugehörige hohe Eingangsportale oder eine zusätzliche Fensterreihe im oberen Teil der Halle, gekennzeichnet, was allerdings z.T. auch erst nachträglich durch moderne Einbauten und das Überbauen der ehemaligen, großen Hallenportale hervorgerufen wurde. Eine Ausnahme bildet das Vorderhaus des Gebäudekomplexes Alsfelder Straße 1/3 von um 1447 (d) (Gutachten Tisje von 1996), das auf einer historischen Fotografie zwar schon nicht mehr sein ehemaliges, großes Hallenportal besitzt, sondern stattdessen eine erst kurz vor der Aufnahme eingebrochene Ladenfassade mit Schaufenster und Ladentür, aber noch eine zweite Fensterreihe über den Fenstern des Erdgeschosses aufweist, die das im Inneren gelegene Hallengeschoss mit nachträglich eingebauter Zwischendecke markiert.

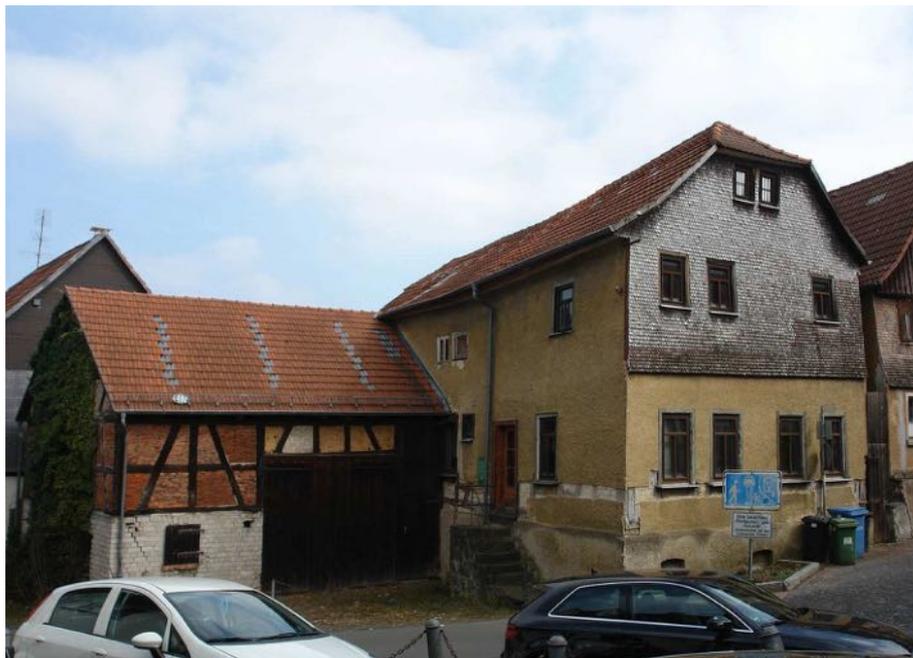
Abb. 7: Grünberg, Haus Barfüßergasse 5, Ansicht von Westen, am rechten Bildrand angeschnitten Haus Barfüßergasse 3; Aufnahme IBD, Oktober 2015

Die Giebelfassade zur Barfüßergasse ist regelmäßig in vier Fensterachsen gegliedert, wobei das rechte Fenster im Erdgeschoss den besagten, ehemaligen Außeneingang ersetzt und das zweite rechte Fenster des Obergeschosses wohl ursprünglich bereits weggelassen wurde, das Giebeldreieck des Daches gliedern heute zwei ebenfalls achsensymmetrisch angeordnete, kleinere Fenster, die möglicherweise ältere Luken mit verschließbaren Holzläden, wie sie für die Bauzeit des Daches ursprünglich anzunehmen sind, ersetzen. Die Fensteranordnungen der beiden Traufseiten sind unregelmäßig, über den Bestand der Wandöffnungen in der ursprünglichen Rückwand auf der nordöstlichen Giebelseite des Hauses ist nichts bekannt. Im nordöstlichen Giebeldreieck des Daches befinden sich wiederum zwei kleine, achsensymmetrisch angeordnete Fenster, wie

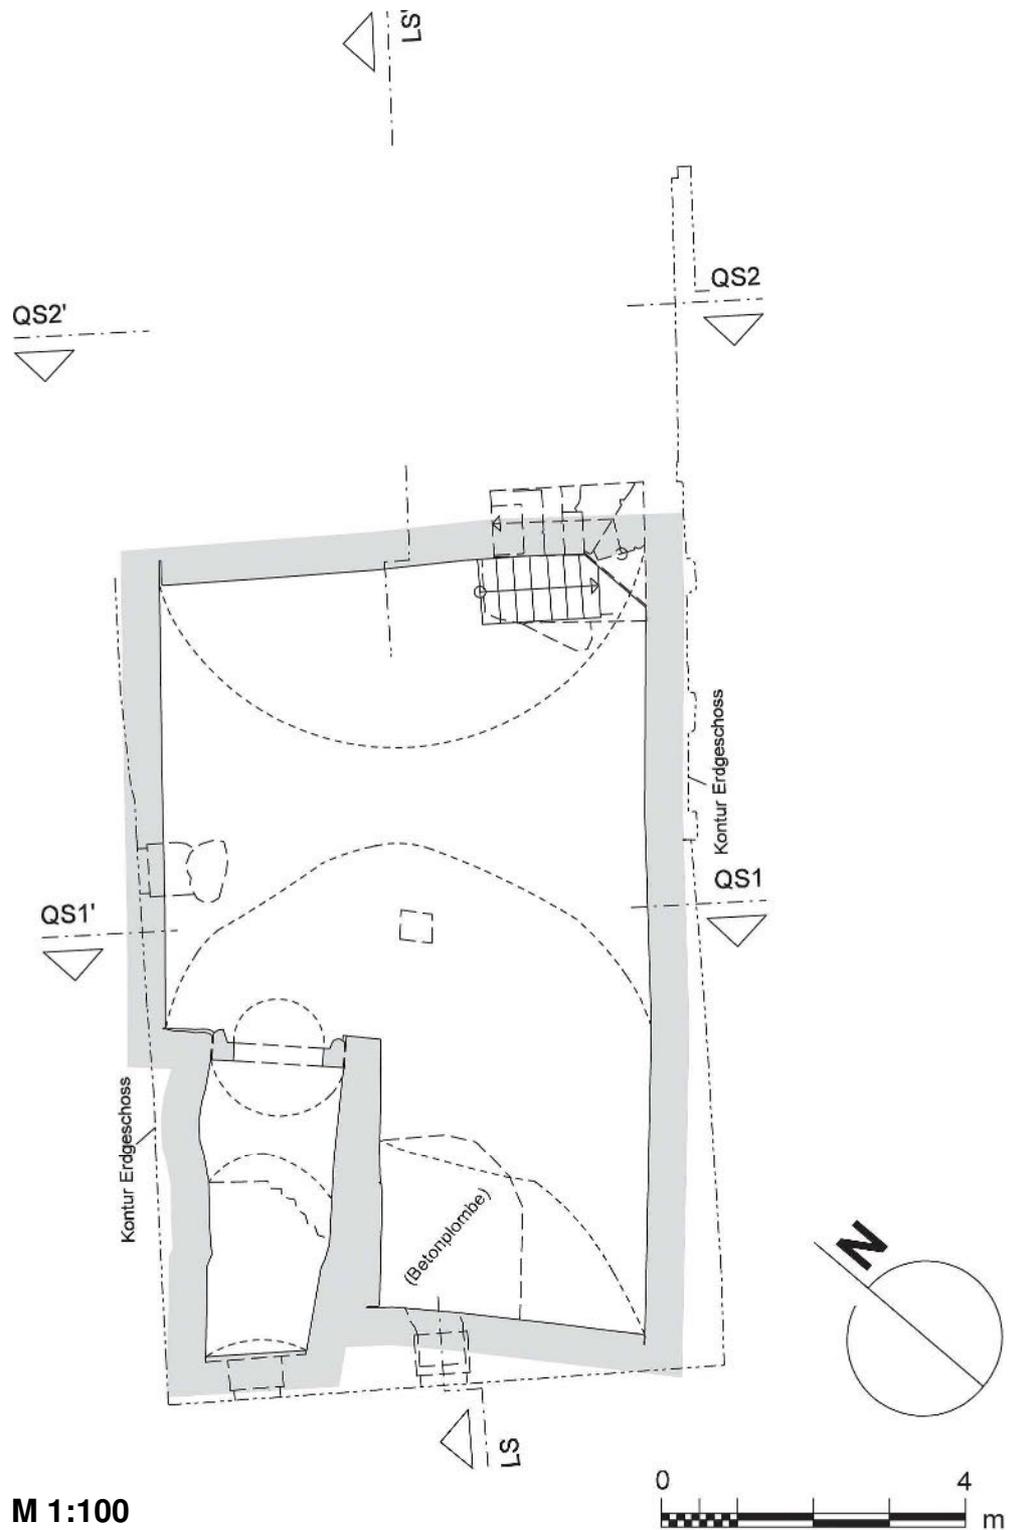
Abb. 13: Grünberg, Haus Barfüßergasse 5, Grundriss KG (Ebene -1), Maßstab 1:100;  
Aufmaß IBD, Januar 2016

Während die hintere Schildmauer im Nordosten annähernd mit den Gebäudeachsen fluchtet, verlaufen sowohl die vordere Schildmauer im Südwesten mit einer Winkelabweichung von rund  $11,5^\circ$  zum Verlauf der Südwest-Fassade und die Widerlagermauern im Nordwesten und Südosten mit ca.  $6,5^\circ$  Winkelabweichung schräg zum aufgehenden Gebäude, was insgesamt eine leichte Verdrehung des Kellergrundrisses zum Erdgeschoss des Hauses im Uhrzeigersinn ergibt. Ein ursprünglich mit einem eigenen Gewölbe überfangener, in den Kellerraum eingezogener Kellerhals in der vorderen linken Ecke, der mit einem inneren Kellerportal zum Kellerraum hin abschließt, verläuft etwa parallel zu den Längsseiten des Hauptraumes und zählt offenbar zum Primärbestand der Kelleranlage. Anders verhält es sich mit der Datierung der Kelleranlage in ihrer Gesamtheit im Verhältnis zum aufgehenden Gebäude. Hier lässt sich in Hinblick auf die Verschiebung der Grundrisse zueinander darauf schließen, dass die massive Konstruktion des Kellergeschosses offenbar nicht im baulichen Zusammenhang mit den im Erdgeschoss sichtbaren, bruchsteingemauerten Sockeln des Fachwerkhauses steht, sondern als Vorgängeranlage in ihrem heutigen Umfang beim Bau des heutigen Hauses um die Mitte des 15. Jahrhunderts bereits bestand.

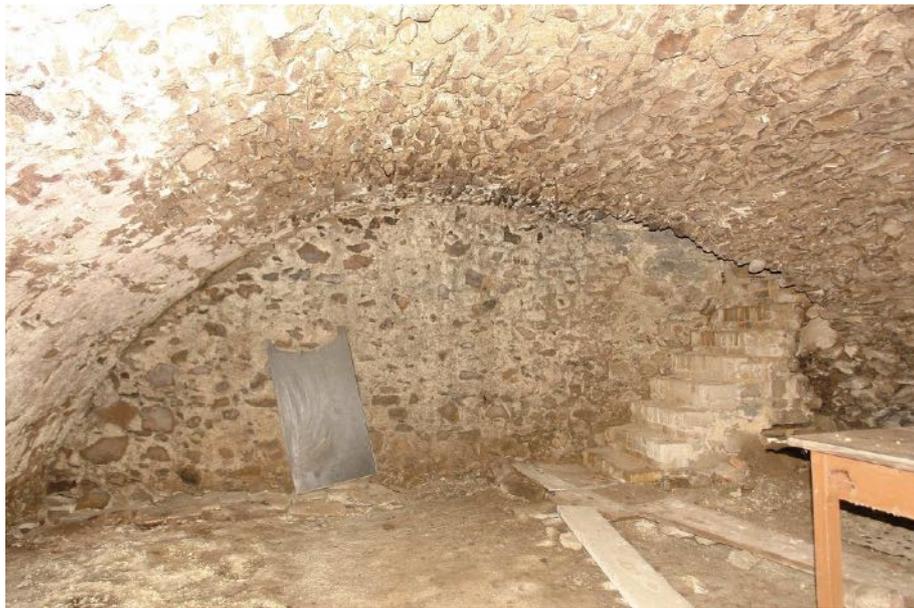
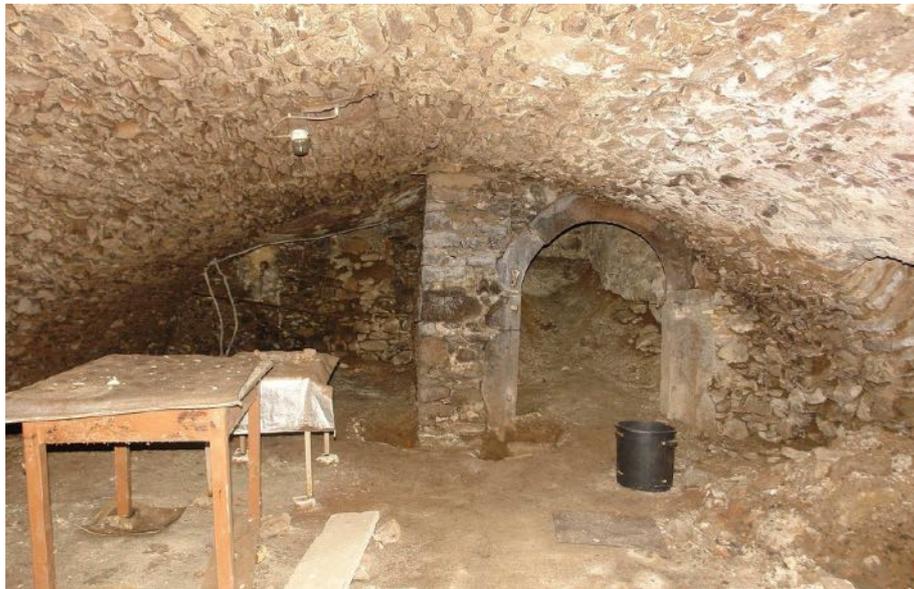
Abb. 14 u. 15: Grünberg, Haus Barfüßergasse 5, Gewölbekeller nach Nordosten (Bild oben) mit originaler, etwa halbrunder Gewölbekontur und nach Südwesten (Bild unten) mit starker Verformung beider Gewölberücken; Aufnahme IBD, September 2015

Das Gewölbe besteht aus lagerhaft geschichtetem Bruchstein-Mauerwerk aus Blaubasalt und Lungstein, die Steine sind durchschnittlich ellenlang und auf der langen Kante liegend vermauert worden. Gelegentlich drückt sich dort, wo sich die Abdrücke der hölzernen Gerüstschalung zeigen, ein grauer, sandiger Kalkmörtel auf der Unterseite des Gewölbes heraus, ansonsten ist ein sandiger Kalk-Lehm-Mörtel als Baumörtel in den Mauer-

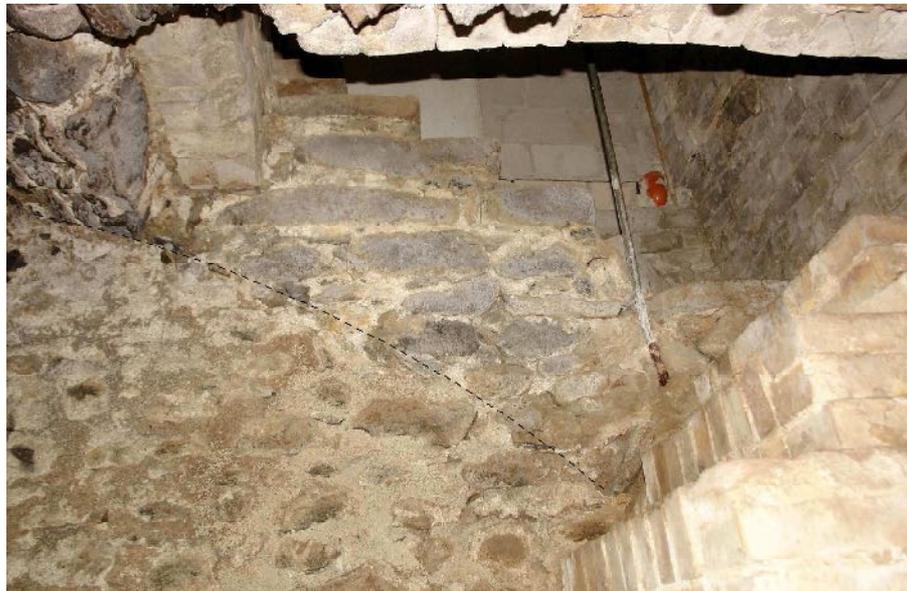
Abb. 16: Grünberg, Haus Barfüßergasse 5, innerer Kellerabgang mit Bau-  
fuge oberhalb der ursprünglichen Schildmauer (mit gestrichelter  
Linie verstärkt), Ansicht von Südwesten;  
Aufnahme IBD, März 2016

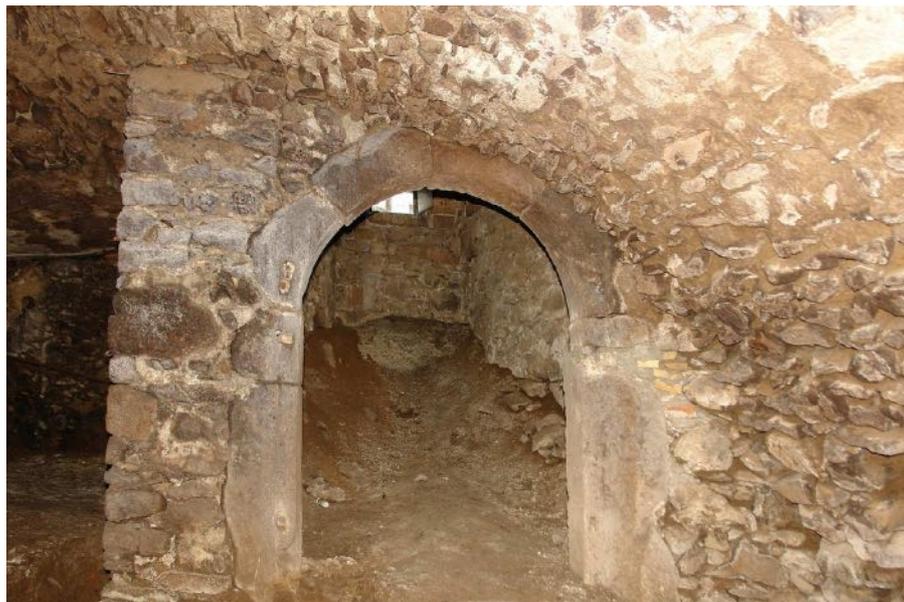
Abb. 17: Grünberg, Haus Barfüßergasse 5, inneres Kellerportal des ehemaligen Außenzugangs zum Gewölbekeller, Ansicht von Nordosten; Aufnahme IBD, September 2015

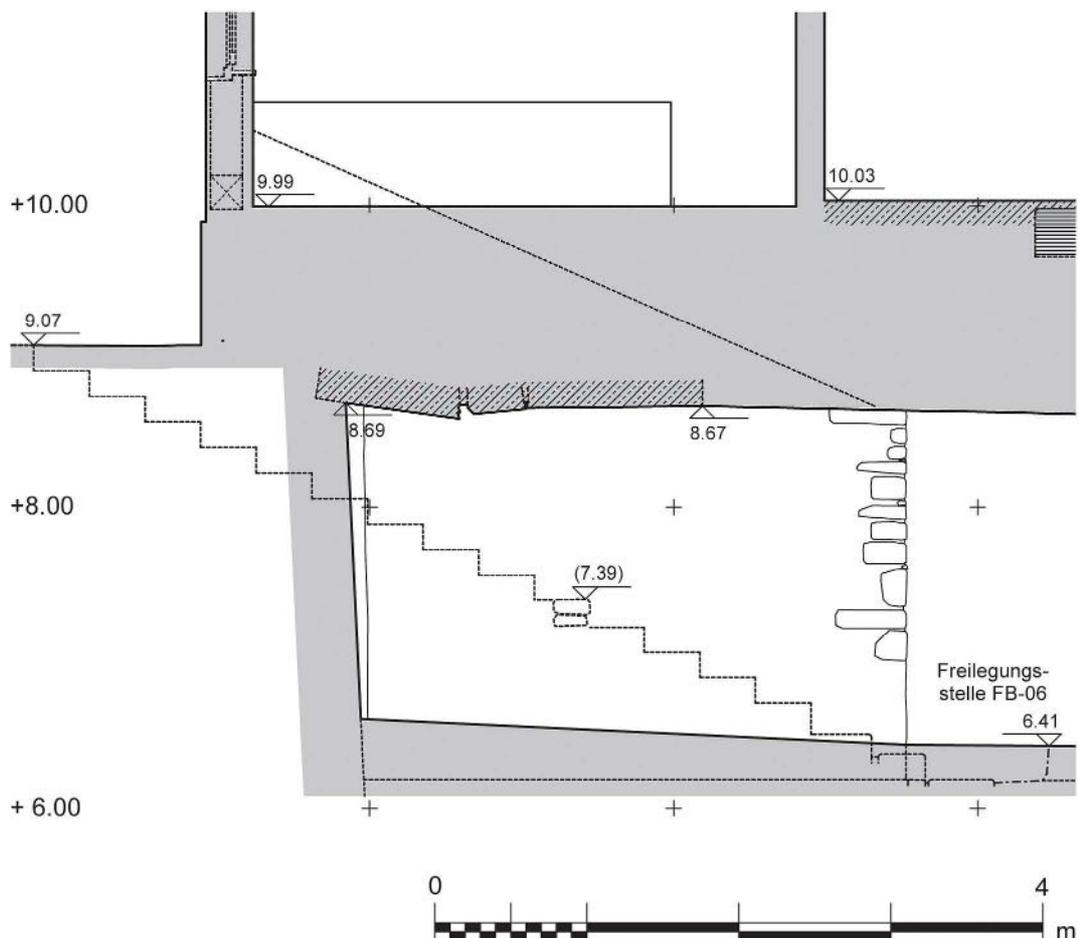
Abb. 18: Grünberg, Haus Barfüßergasse 5,  
Rekonstruktion der ehemaligen Kellertreppe zur Barfüßergasse (Montage im Bestand), Ansicht von Südosten, Maßstab 1:100;  
Zeichnung IBD, März 2016

Aus den Resten des Gewölbes oberhalb der Treppe ergibt sich eine Scheitelhöhe des Kellerhalses von rund 2,24 m, in der Verlängerung wäre der Gewölberücken also bis zu 1,00 m hoch über dem Fußboden der Erdgeschosshalle zu sehen gewesen, was durchaus denkbar ist, wie schon der entsprechende Befund im Nachbarhaus Barfüßergasse 3 zeigt. Die Tatsache, dass der Austritt der rekonstruierten Treppe bis zu 1½ Meter weit in den Straßenraum hinein zog, dürfte der Grund für den späteren Abbruch des Kellerabgangs an besagter Stelle gewesen sein.

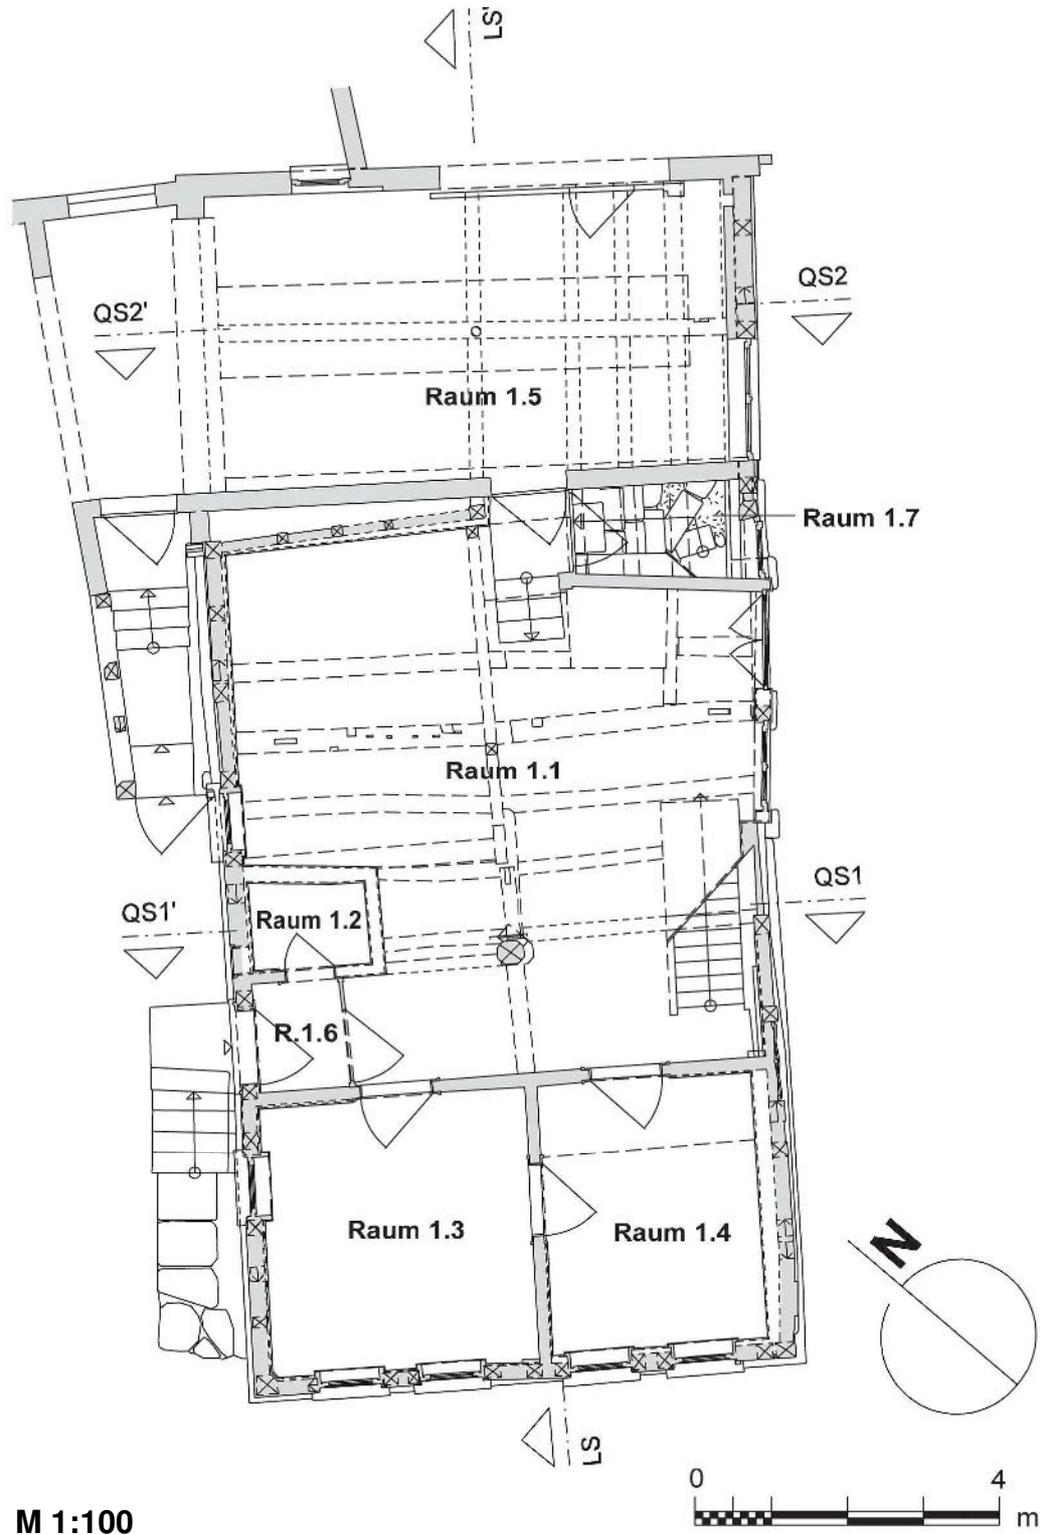
Abb. 19: Grünberg, Haus Barfüßergasse 5, Grundriss EG (Ebene 1), Maßstab 1:100;  
Aufmaß IBD, Januar 2016

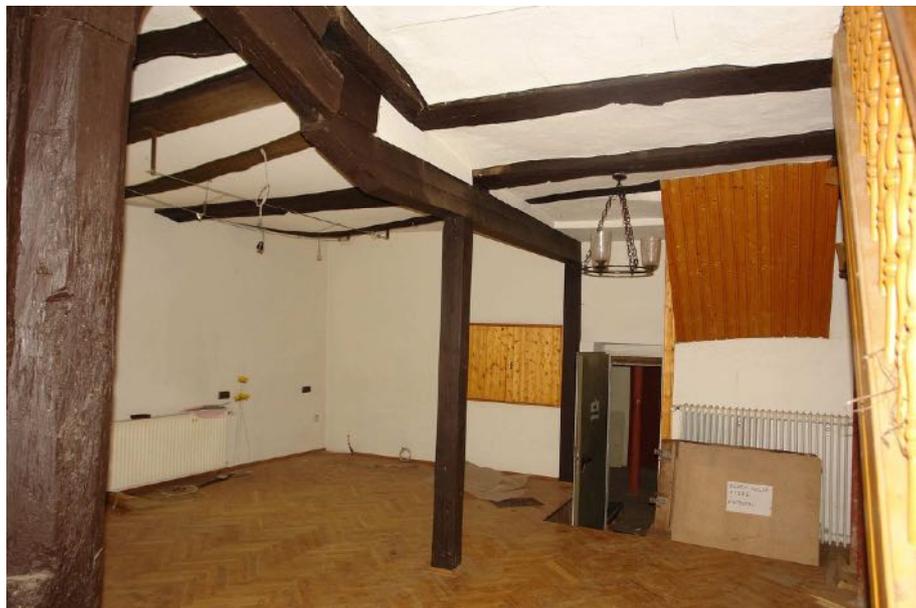
Abb. 20: Grünberg, Haus Barfüßergasse 5, Raum 1.1 im vorderen Teil des Erdgeschosses mit Treppenabgang zur hinteren Zone (in Bildmitte), Ansicht von SW;  
Aufnahme IBD, September 2015

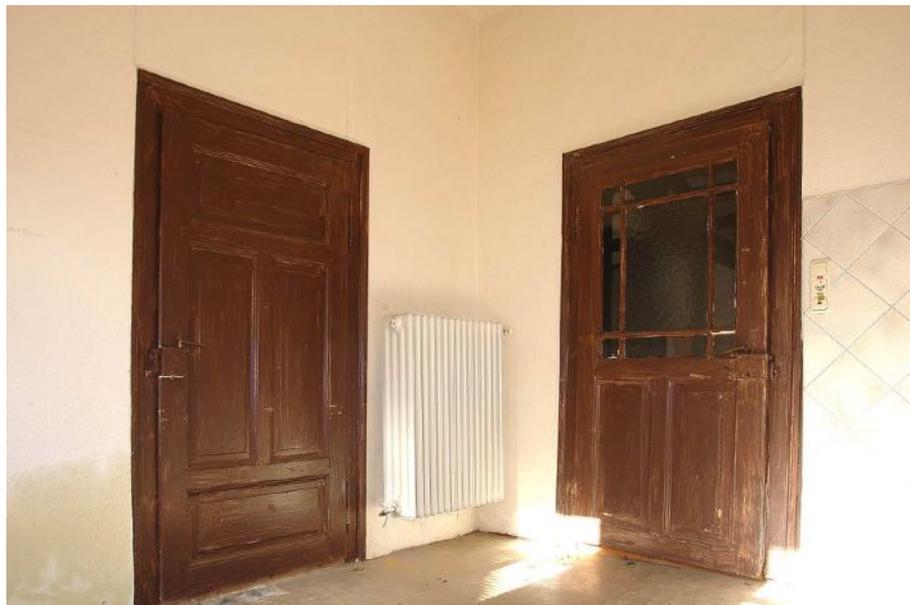
Abb. 21: Grünberg, Haus Barfüßergasse 5, Raum 1.4 in der Süd-Ecke des Erdgeschosses mit den Türen zum Raum 1.3 (links im Bild) und zum Raum 1.1 (rechts im Bild), Blick nach Norden;  
Aufnahme IBD, September 2015

Eine zusätzliche Abtrennung von zwei quadratischen bis leicht quereckigen Räumen im vorderen Teil des Erdgeschosses (Räume 1.3 und 1.4) wurde erst um 1900 geschaffen, wie aus dem Material der Wände (schlichtes Fachwerk mit Bimsstein-Füllungen) und der teilweise erhaltenen Ausstattung des betreffenden Zeitraums hervorgeht. Bei der Ausstattung des Zeitraums um 1900 (Phase 6) handelt es sich um eine zweiseitig umlaufende Lambrie aus senkrechten Profilbrettern im Raum 1.3 sowie Fenster- und Türrahmen in beiden Räumen mit außen aufgesetzten Zier-

leisten im flachen Karniesprofil und innen umlaufender Kantenprofilierung im Viertelstabprofil. Ferner sind zwei Vier-Füllungs-Türen in der Wand zum heutigen Flur Raum 1.1 und zwischen den Räumen 1.2 und 1.3 mit zwei querliegenden Füllungen oben und unten und zwei hochkant angeordneten Füllungen in der Mitte der betreffenden Phase 6 zeitlich zuzuordnen, ebenso eine Tür zwischen den Räumen 1.4 und 1.1 mit zwei senkrechten Füllungen in der unteren Hälfte und verglaster Füllung in der oberen Hälfte. Fitschen mit knaufförmigen Enden als Türaufhängungen sind ebenfalls zeittypisch für die Phase 6.

Im gleichen Zeitraum wurde im Raum 1.4 ein Plattenfußboden aus diagonal geteilten, schwarz-weißen Steinzeugfliesen eingebaut, der die zeitgleiche Beton-Ausflickung des Kellergewölbes in der Süd-Ecke des Kellers abdeckt und einen größeren baulichen Eingriff in diesem Bereich markiert. Vor allem wurde zeitgleich eine außen noch sichtbare Tür am südöstlichen Ende der Straßenfassade verschlossen und durch ein Fenster ersetzt, also die Erschließung des Hauses insgesamt von der Giebelseite des Hauses im Südwesten auf die Traufseite im Nordwesten umverlegt, wobei möglicherweise auch, worauf die Gewölbeausflickung hinweisen könnte, ein ehemaliger Innenabgang zum Keller verschlossen wurde (siehe oben: Punkt 3.1 – Das Kellergeschoss).

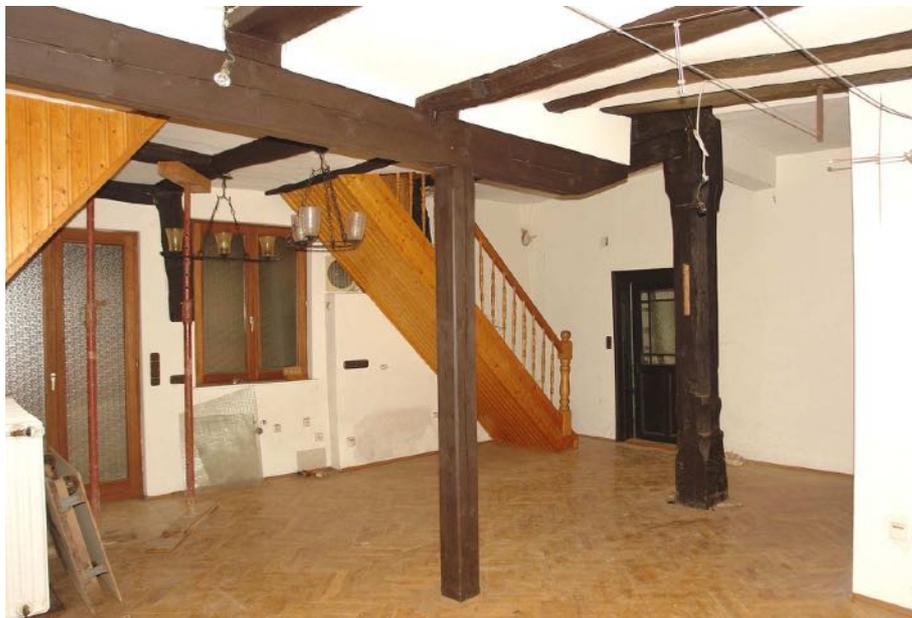
Abb. 22: Grünberg, Haus Barfüßergasse 5, zentrale Halle des Erdgeschosses (Raum 1.1) mit ursprünglicher Säule unter einem Mittellängsunterzug (im Bildhintergrund), Blick nach Süden; Aufnahme IBD, März 2016

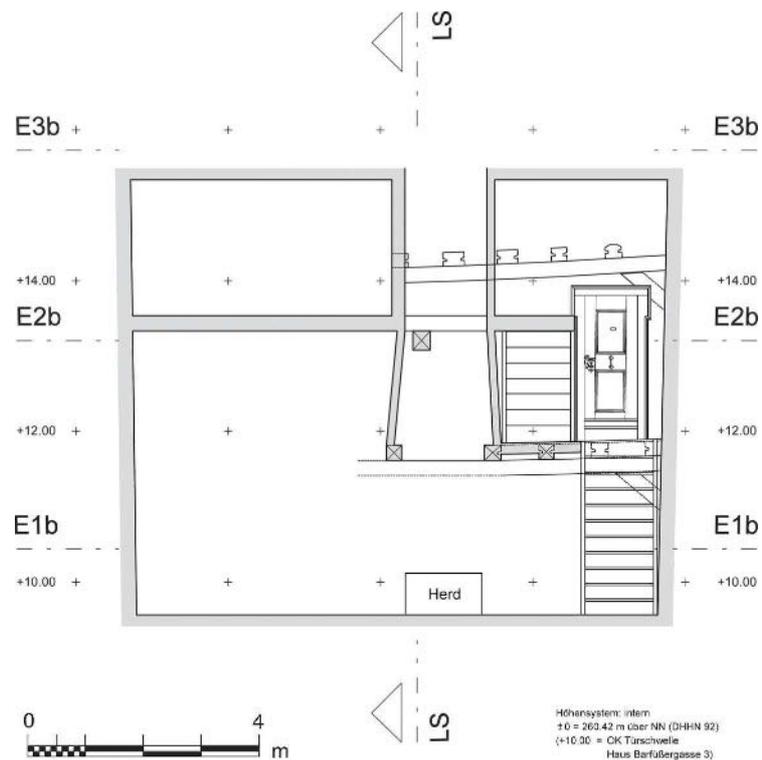
Abb. 23: Grünberg, Haus Barfußbergasse 5, Blick auf die Rückwand der Erdgeschosshalle mit Rekonstruktion der Treppe zum Raum 2.7 des Obergeschosses, daneben eine ehem. Rauchschränke im Schnitt;  
Zeichnung IBD, März 2016

gelegentlicher Ausmauerung mit Bruchsteinen sowie jüngeren Ziegelausflickungen, die im Kern bauzeitlich sein dürfte, da sie zur Aufnahme des den vorderen Gebäudeteil durchlaufenden Deckenlängsunterzugs notwendig war. Das Rähm dieser Wand ist, genauso wie die noch erhaltenen Binderbalken des vorderen Hausteils im Bereich der ehemaligen Hallendecke, auf der Nord-West-Seite (zur heutigen Scheune hin) einem zwei Geschosse hohen Ständer aus Eichenholz mit Durchsteckzapfen eingezapft, auf der gegenüber liegenden Seite nach Südosten hin zog dieser aber nicht über die gesamte Breite des Hauses durch, sondern endete an einem Bundständer in der Mittellängsachse, in den dieser wohl genauso, wie auf der gegenüberliegenden Seite, eingezapft und mit einem Durchsteckzapfen zusätzlich gegen Verschieben gesichert war (in einer kleinen Wandöffnung ist ein Zapfen erkennbar, zur Klärung des Befundes sind hier jedoch großflächige Freilegungen notwendig). Die Verkürzung des Wandrähms bzw. Binderbalkens dieser Wand ergibt sich notwendiger-

weise aus der oben beschriebenen Innenausstattung der Halle mit einer Feuerstelle und dem daran anschließenden Treppenaufgang zum Raum 2.7, die beide in der südöstlichen Hälfte des Hallenraums bis an die oberhalb der heutigen modernen Mauer erhaltene, hintere Fachwerkwand heranziehen, so dass eine Fortsetzung der vorderen Wand nach Südosten ursprünglich nicht möglich war (siehe Rekonstruktionszeichnung des EG-Grundrisses in Phase 1 auf der nächsten Seite und als Plan im Maßstab 1:50 im Anhang).

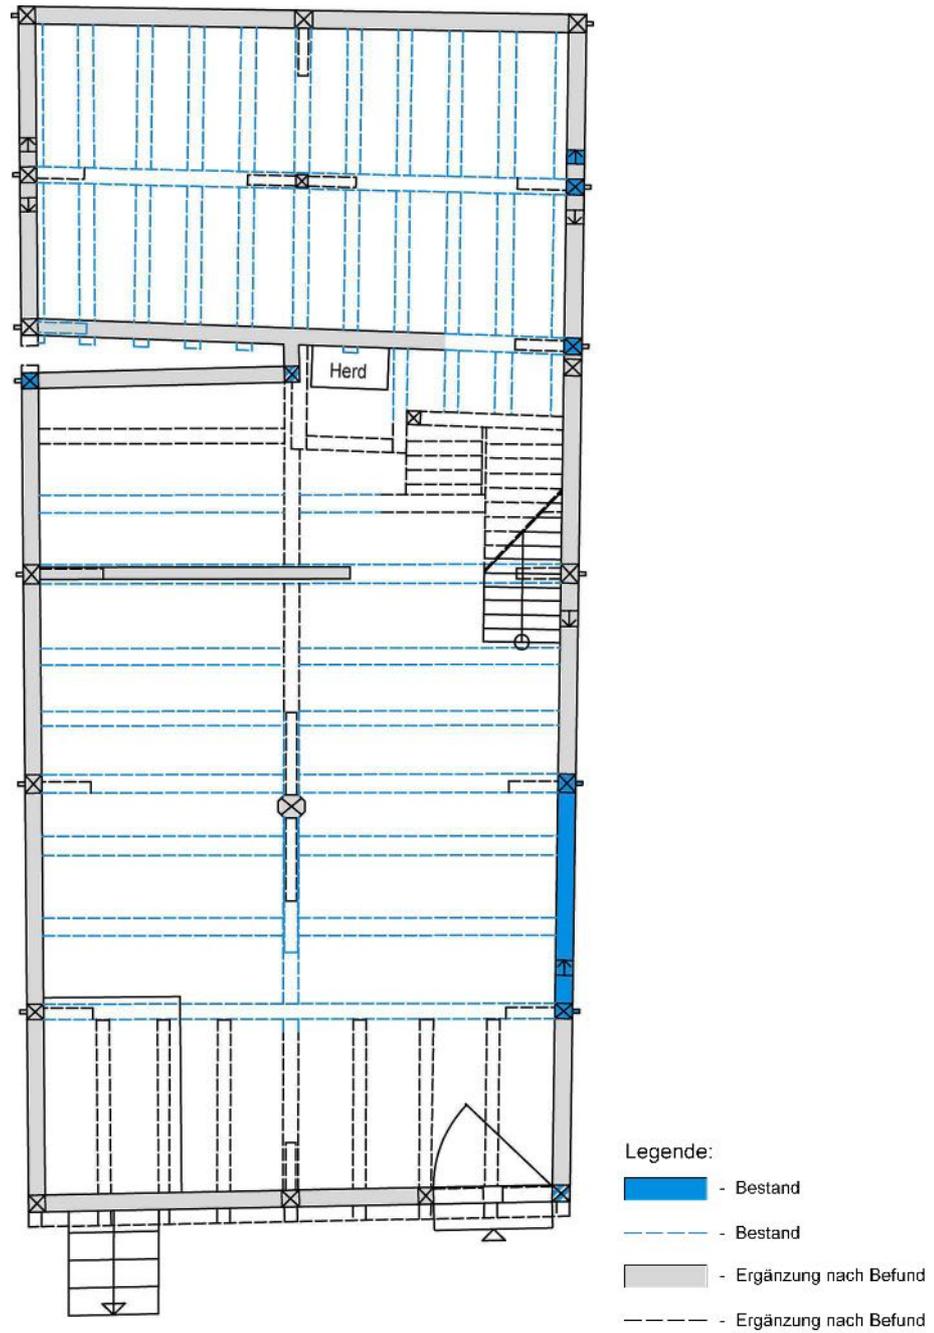
Abb. 24: Grünberg, Haus Barfüßergasse 5, Grundriss EG (Ebene 1),  
Rekonstruktion Phase 1 (um/kurz nach 1444);  
Zeichnung IBD, März 2016

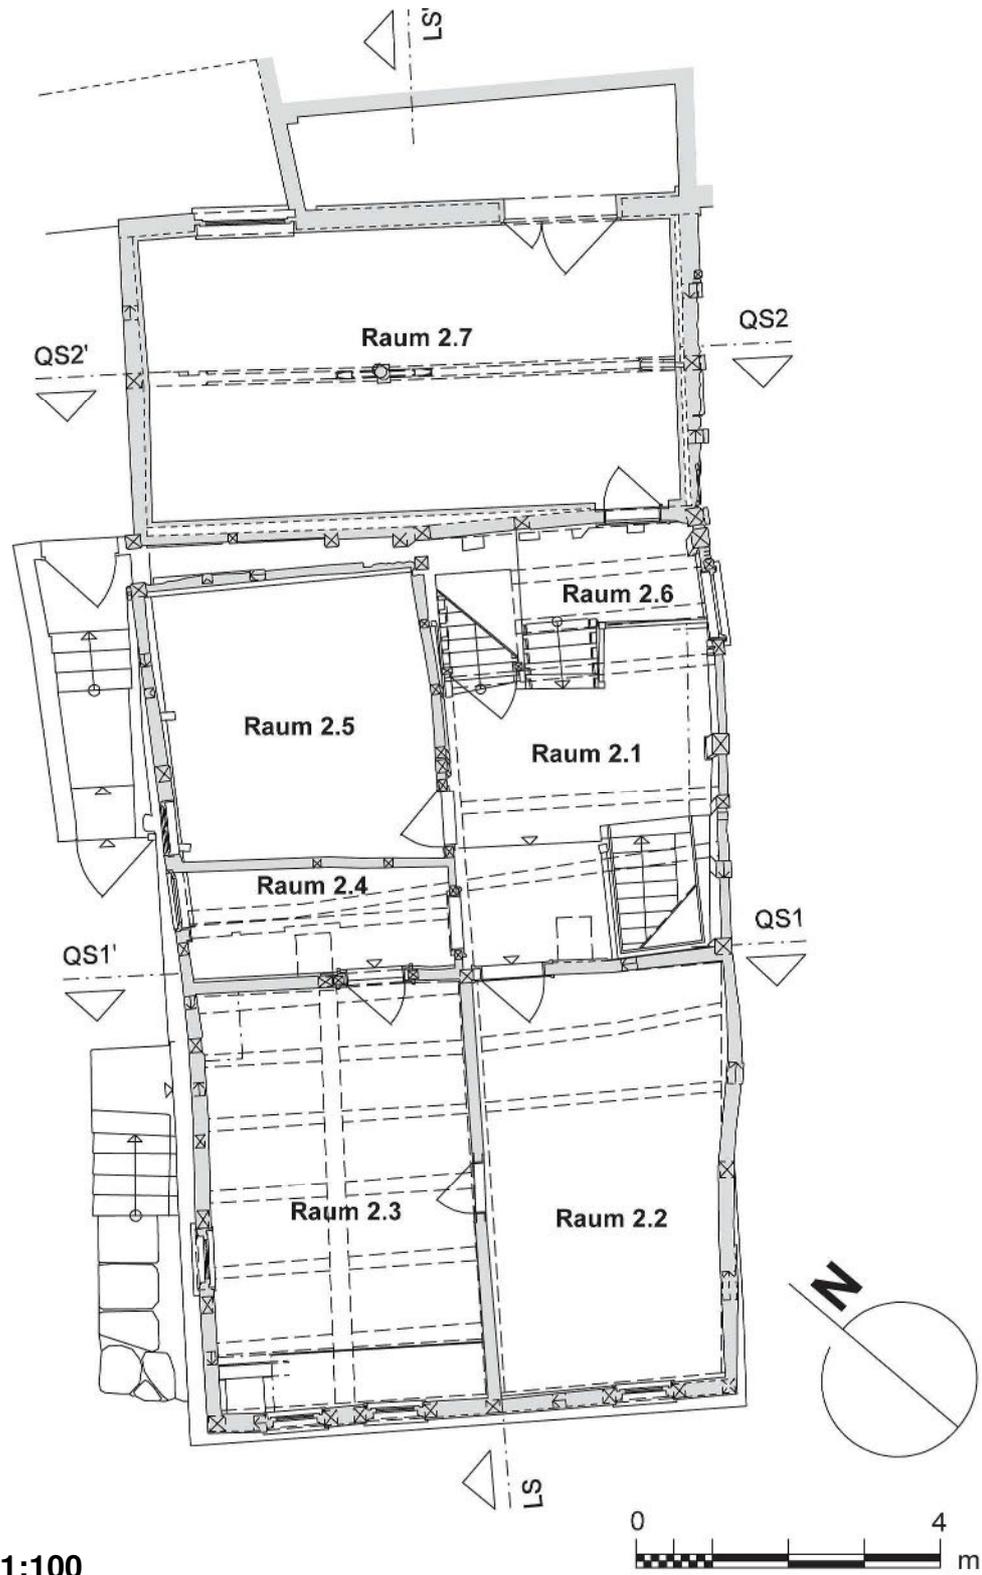
Abb. 25: Grünberg, Haus Barfüßergasse 5, Grundriss OG (Ebene 2), Maßstab 1:100;  
Aufmaß IBD, Februar 2016

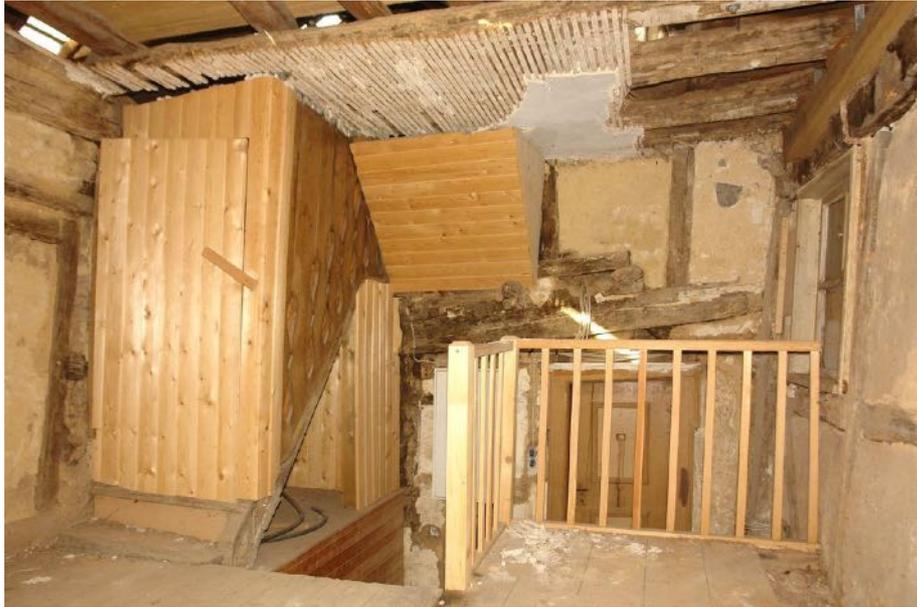
Abb. 26: Grünberg, Haus Barfüßergasse 5, Blick auf die Rückwand der Erdgeschosshalle vom Obergeschoss her mit der Tür zum Raum 2.7 der hinteren Zone (nur zur Hälfte erkennbar, heute von einem modernen Geländer verdeckt), Ansicht von SW;  
Foto IBD, März 2016

Teile einer barocken Treppenbrüstung, die heute an einem Geländer zur Sicherung des Treppenlochs in der Süd-Ecke des Raumes zu finden sind, wurden dort sicherlich zweitverbaut. Von dem alten Treppengeländer erhalten sind ein gedrehter Treppenpfosten über quadratischem Grundriss, der etwa zeitgleich mit der Tür zum Raum 2.7 um 1700 zu datieren ist, und ein 1,40 m langes Stück eines alten Handlaufs. Aus welchen Gründen auch immer der Treppenaufgang vom EG zum OG an seine heutige Stelle versetzt wurde, lag dieser an seiner ursprünglichen Stelle in der Ost-Ecke der ehemaligen Erdgeschoss-Halle wesentlich günstiger, da er dort nicht nur die Verbindung zwischen den beiden Vollgeschossen des vorderen Gebäudeteils, sondern gleichzeitig auch die zu dem versetzt angeordneten Raum 2.7 der hinteren Zone des Gebäudes herstellte.

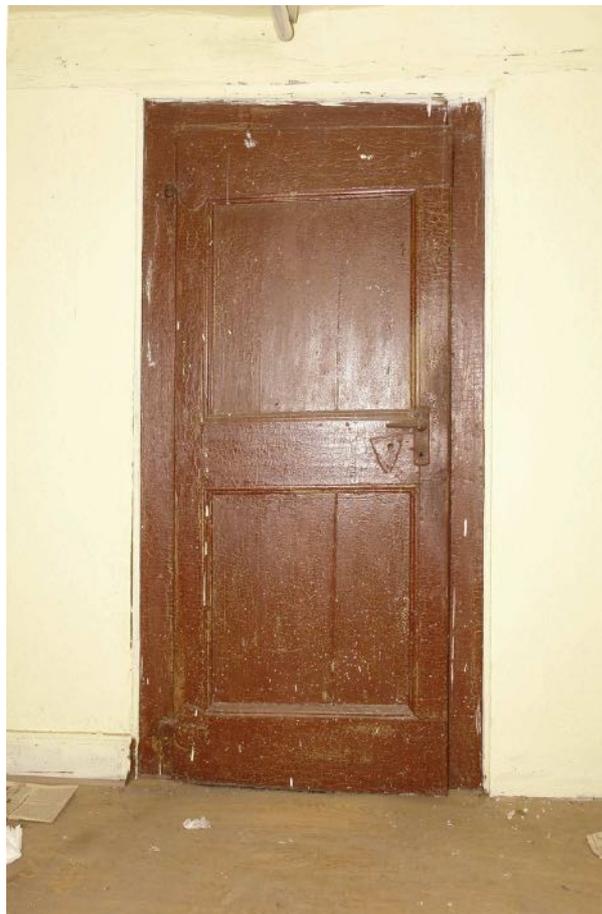
Abb. 27: Grünberg, Haus Barfüßergasse 5, Türblatt des 18. Jahrhunderts in der Tür zwischen den Obergeschossräumen 2.2 und 2.3, Ansicht von Nordwesten (vom Raum 2.3 her);  
Foto IBD, März 2016

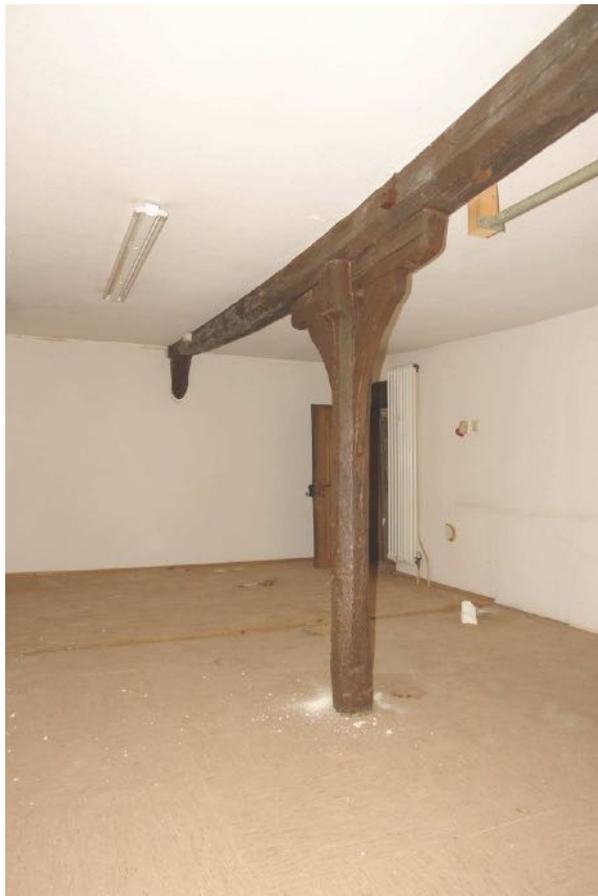
Abb. 28: Grünberg, Haus Barfüßergasse 5, Raum 2.7 in der hinteren Zone des Obergeschosses mit dekorativer Säule wenig nordwestlich der Raummitte, Blick nach Süden;  
Foto IBD, März 2016

Der Raum wird nur von einer achtseitigen Säule mit eingehälstem, auf den Kanten gefastem Sattelholz und je einem leicht geschwungenen Kopfband unter einem querverlaufenden Deckenunterzug wenig nordwestlich der Raummitte geteilt, ansonsten ist der Raum, gerade auch in Hinblick auf die aufwendig dekorierte Säule, als ungeteilter Saal der Erbauungszeit zu identifizieren. Ein ebenfalls leicht geschwungenes, auf den Kanten abgefastes Kopfband zum Ständer der südöstlichen Traufwand hin, das jenem und dem Deckenunterzug eingezapft ist, wertet den Raum ebenfalls auf, das Pendant zu diesem Kopfband auf der Nord-West-Seite des Raumes ist heute entfernt, aber noch gut an den zugehörigen Holzverbindungen in dem Unterzug und dem gleichfalls ursprünglich erhalte-

nen Bundständer an dieser Stelle rekonstruierbar. Im Gegensatz zu dem Kopfband der Süd-Ost-Seite war das Kopfband der Nord-West-Seite aber dem Unterzug und dem Ständer von Nordosten nicht eingezapft, sondern aufgeblattet, also vielleicht dem Blick des Betrachters entrückt oder verputzt, da, wie die übrigen Kopfbänder des Raumes und auch die an der großen Säule in der Erdgeschoss-Halle zeigen, offenbar die Zapfenverbindung als die hochwertigere oder zumindest dekorativere Holzverbindung angesehen wurde (siehe Beschreibung unter Punkt 3.7. dieses Berichtes – Querschnitt 2).

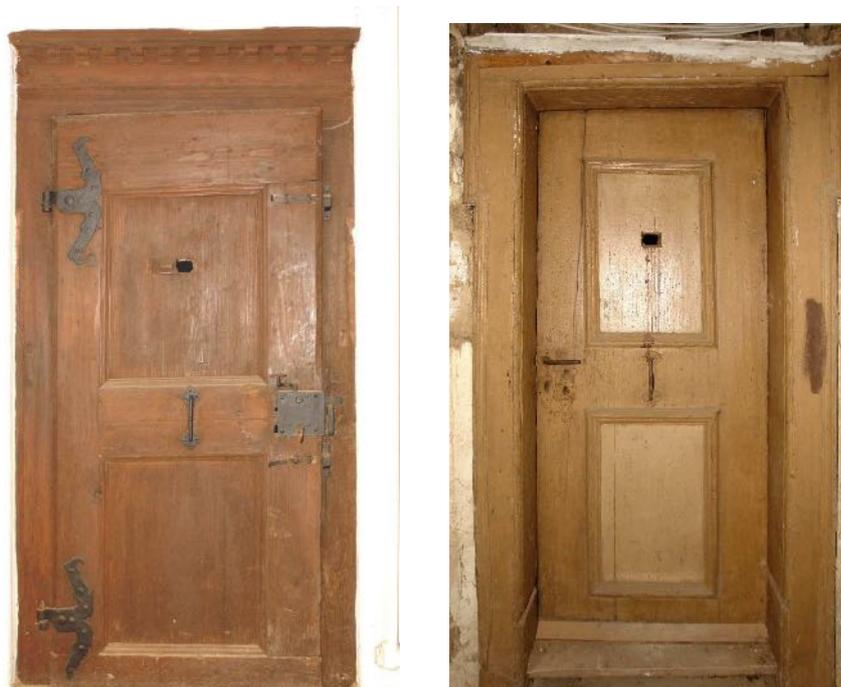
Abb. 29/30: Grünberg, Haus Barfüßergasse 5, Raum 2.7, Tür in der SW-Wand des Zeitraumes um 1700, Ansicht von NO (Bild links) und SW (Bild rechts); Foto IBD, März 2016

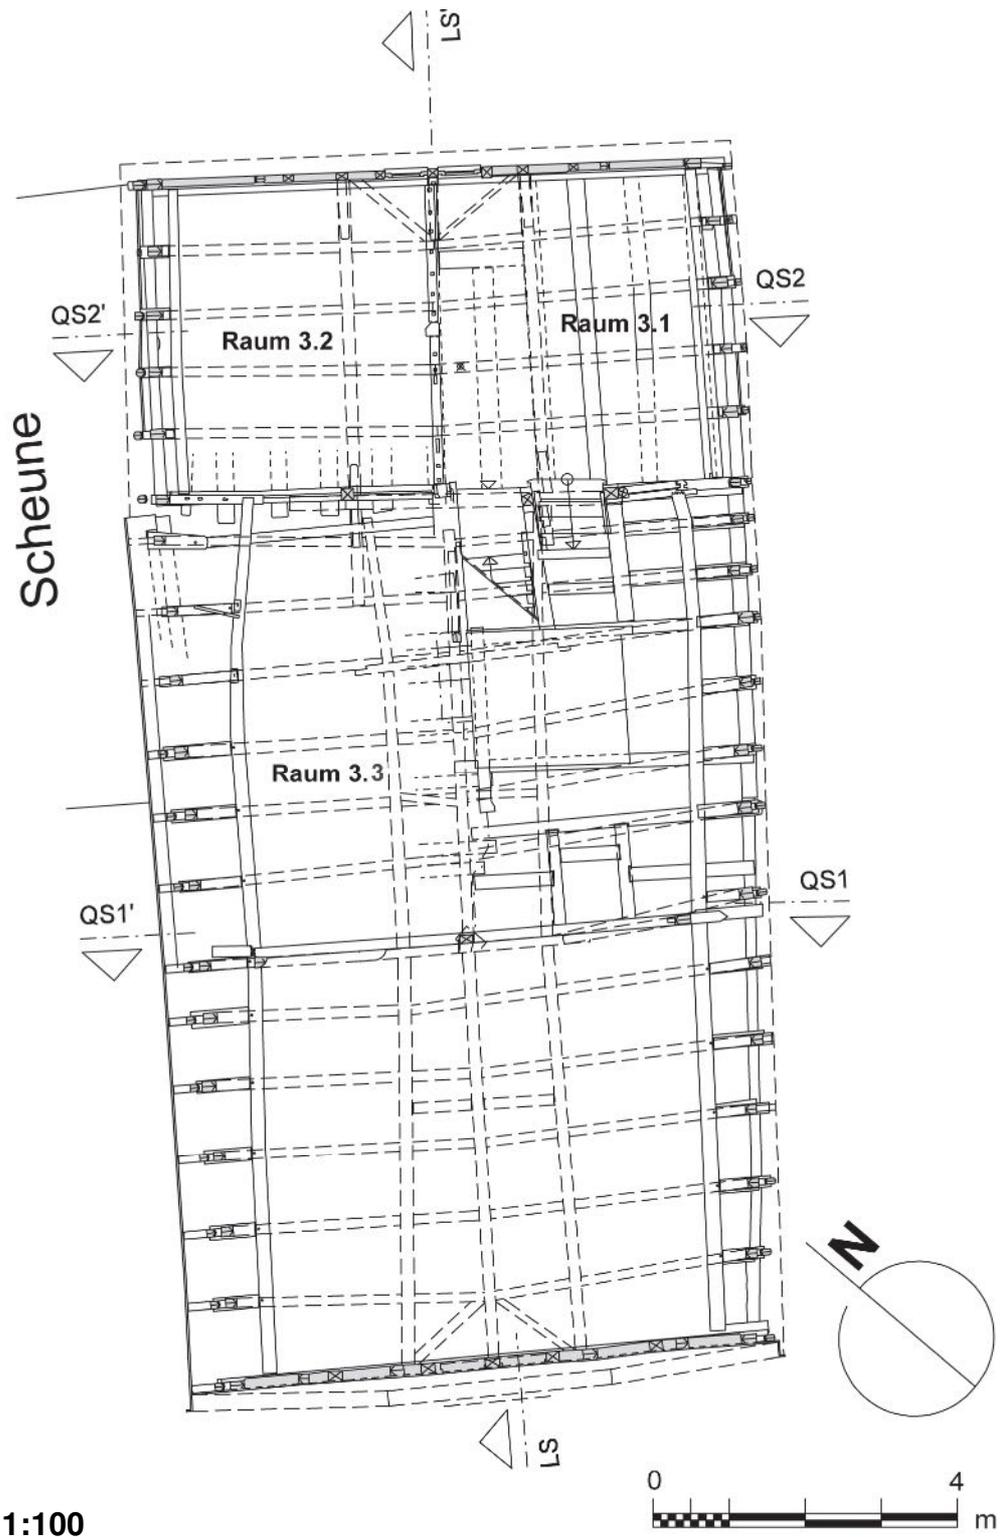
Abb. 31: Grünberg, Haus Barfüßergasse 5, Grundriss DG (Ebene 3), Maßstab 1:100;  
Aufmaß IBD, März 2016

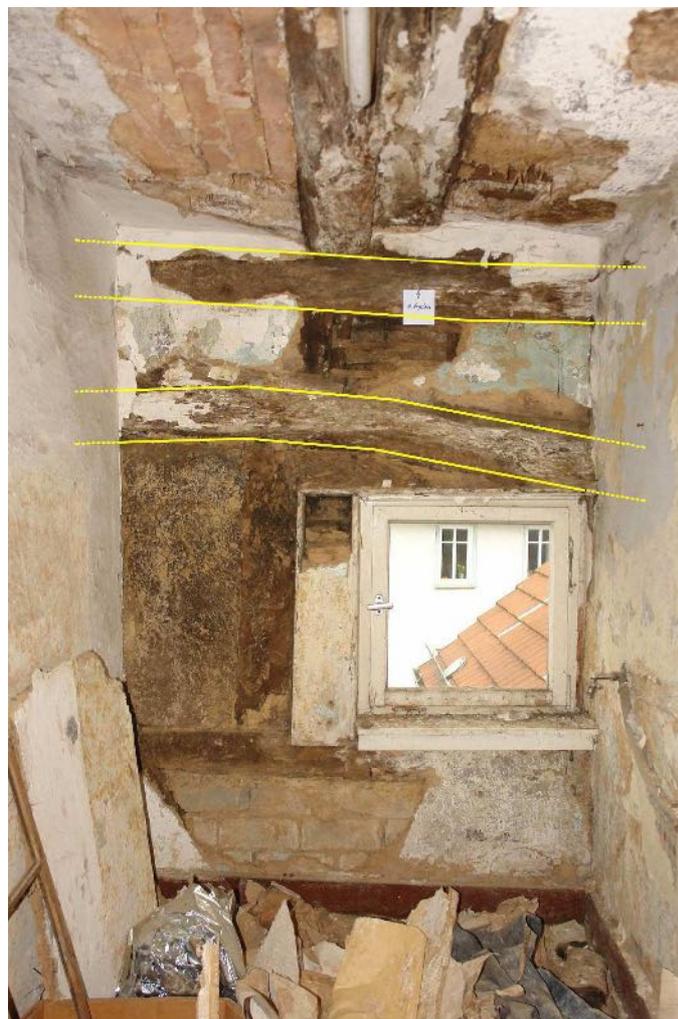
Abb. 32: Grünberg, Haus Barfüßergasse 5, Blick auf die nordwestliche Traufwand im Bereich von Raum 2.4 des Obergeschosses mit aufgedoppeltem Rähm zur Anhebung des sekundären Dachwerks (gelb hinterlegt); Fotos IBD, März 2016
