Freies Institut für Bauforschung und Dokumentation e.V.

**BAUHISTORISCHE  
UNTERSUCHUNG**

**Grünberg**

**Barfüßergasse 5**

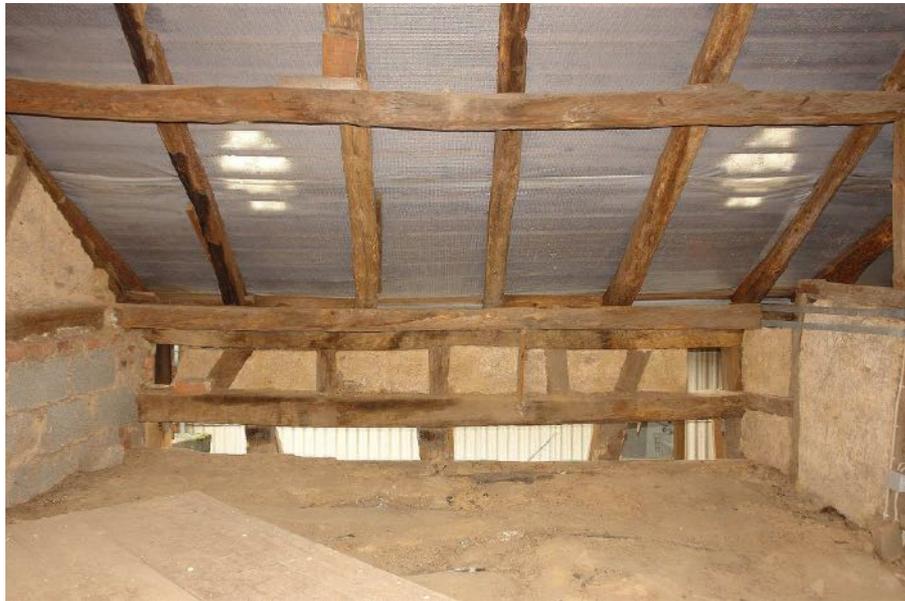
Abb. 33: Grünberg, Haus Barfüßergasse 5, Blick auf die südöstliche Traufwand im Bereich von Raum 3.1 des Dachgeschosses mit aufgedoppeltem Rähm zur Anhebung des sekundären Dachwerks;  
Fotos IBD, März 2016

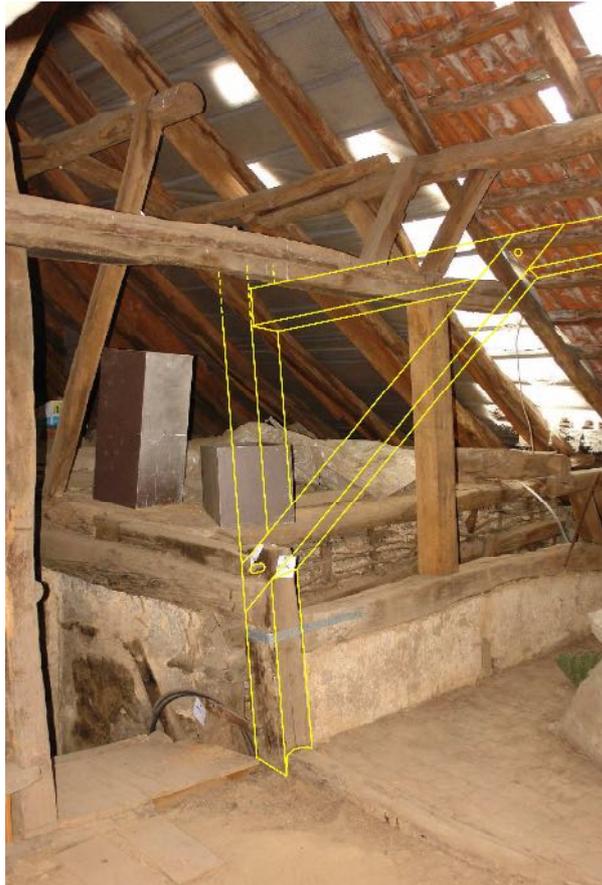
Abb. 34: Grünberg, Haus Barfüßergasse 5, Dachgeschoss, Rekonstruktion des Reststücks eines mutmaßlichen ehemaligen Firstständers der ursprünglichen Dachkonstruktion oberhalb der Süd-West-Wand der hinteren Zone (in Gelb), 1996 wohl noch vorhanden; Foto IBD, März 2016

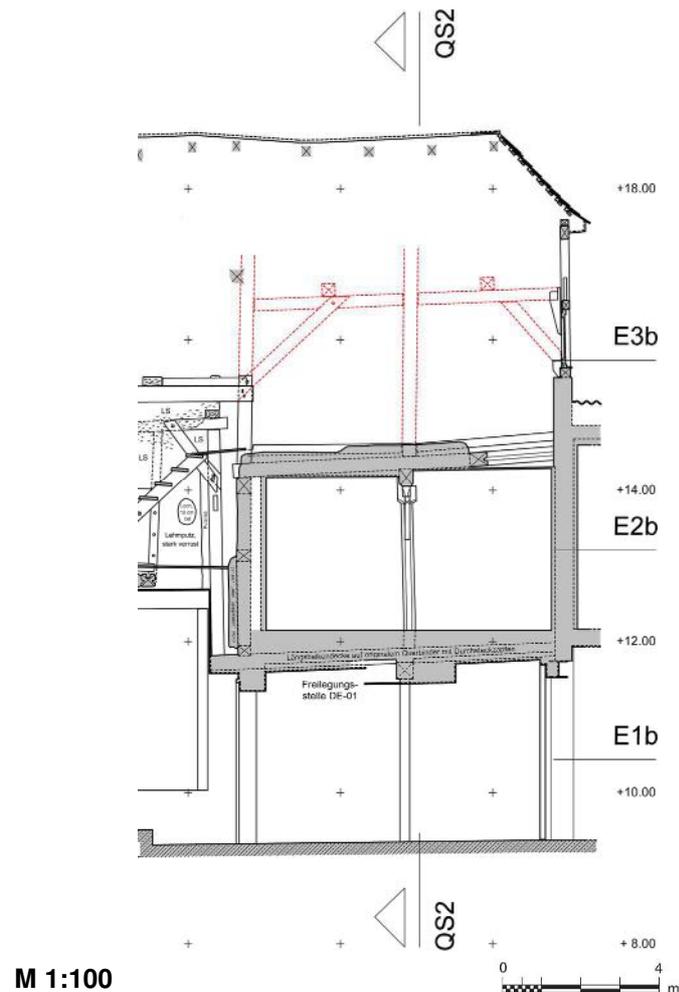
Abb. 35: Grünberg, Haus Barfüßergasse 5, Längsschnitt durch die hintere Zone des spätmittelalterlichen Fachwerkbbaus mit Montage der 1996 noch vorhandenen Reste der mutmaßlichen ehemaligen Firstständerkonstruktion des Dachwerks (in Rot);  
Zeichnung IBD, März 2016

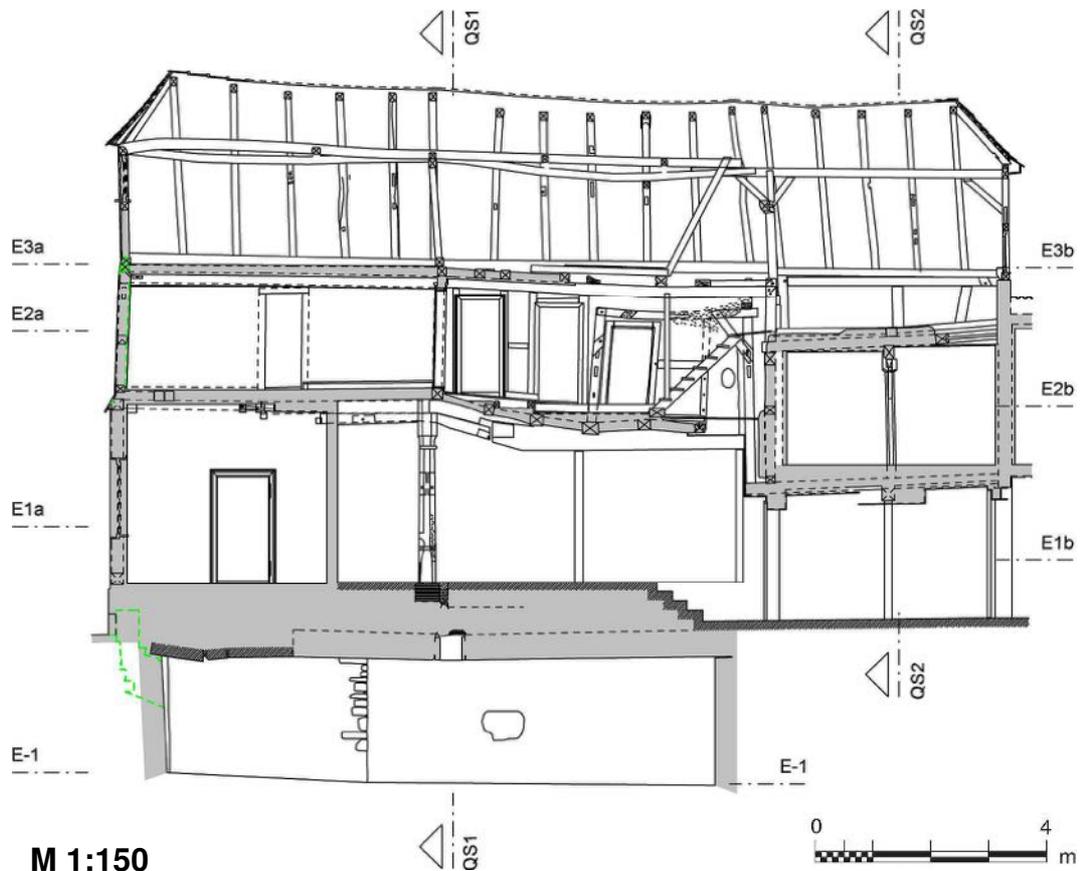
Abb. 36: Grünberg, Haus Barfüßergasse 5, Längsschnitt (LS – LS'), Maßstab 1:150;  
Aufmaß IBD, Februar 2016

Die Verformung der Hallendecke in ihrem hinteren Teil ist durch einen Bruch des Mittellängsunterzugs nordöstlich der Säule verursacht worden. Ob der Grund für den Bruch in einer Setzung des nordöstlichen Unterzugaufagers lag oder in der Leichtfertigkeit eines ehemaligen Hausbesitzers, der den Unterzug entfernen wollte, ist nicht mehr mit Sicherheit zu klären. Deutlich erkennbar ist, dass die Säule mit ihren ursprünglich weit ausladenden Kopfbändern, die zur Längsaussteifung dienten, zu einem unbestimmten Zeitpunkt nicht mehr erwünscht war, wie das Entfernen der Kopfbänder beweist. Diese Kopfbänder waren dem Säulenschaft auf seiner Süd-West- und Nord-Ost-Seite sowie beidseitig einem Sattelholz unterhalb des Unterzugs eingezapft und sind heute noch an den zugehörigen Zapfenlöchern abzulesen.

Durch den Bruch bzw. die vollständige Entfernung des Längsunterzugs in seinem nordöstlichen Teil sind vier der darüber abgelasteten Decken- bzw. Binderbalken in Querrichtung des Gebäudes um mehr als zwei Balkenstärken in den Hallenraum abgetaucht. Diese werden heute von einer modernen Stützkonstruktion aus einem Längsbalken auf zwei Holzstützen untergefangen, aber auch vorher schon waren diese auf zwei (ebenfalls sekundären), parallelen Längswänden abgelastet, die einen schmalen Korridor in der Längsachse des ehemaligen Hallenraums abtrennten, wie auf beiliegenden Grundrissplänen der Bauanträge vom 14.08.1984 und 26.04.1985 „Zur baulichen Veränderung der Druckereiräume“ zu sehen ist

(siehe unter Punkt 1.3 dieses Berichtes). Aus der Verformung der Geschosdecke, die eine Setzung des gesamten mittleren Teils des Obergeschosses und letztlich die Neuerrichtung der rezenten hölzernen Dachkonstruktion nach sich zog, ist relativ sicher zu ersehen, dass der ursächliche Schadensverlauf im Bereich des Längsunterzugs der ehemaligen Halle kurz vor oder während der großen Umbaumaßnahme des Zeitraumes um/kurz nach 1775 (Phase 4) erfolgt war.

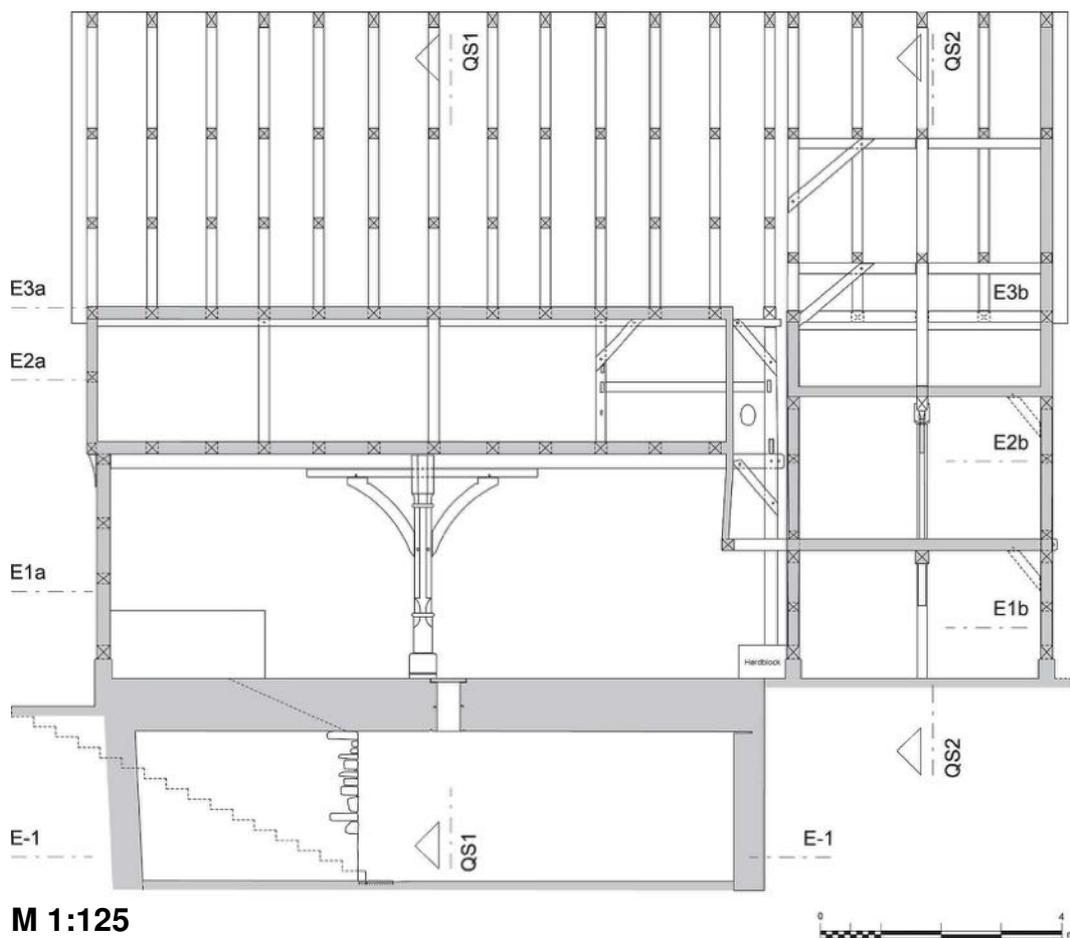
Abb. 37: Grünberg, Haus Barfüßergasse 5, Längsschnitt (LS – LS'), Rekonstruktion Phase 1 (um/kurz nach 1444), Maßstab 1:125; Zeichnung IBD, März 2016

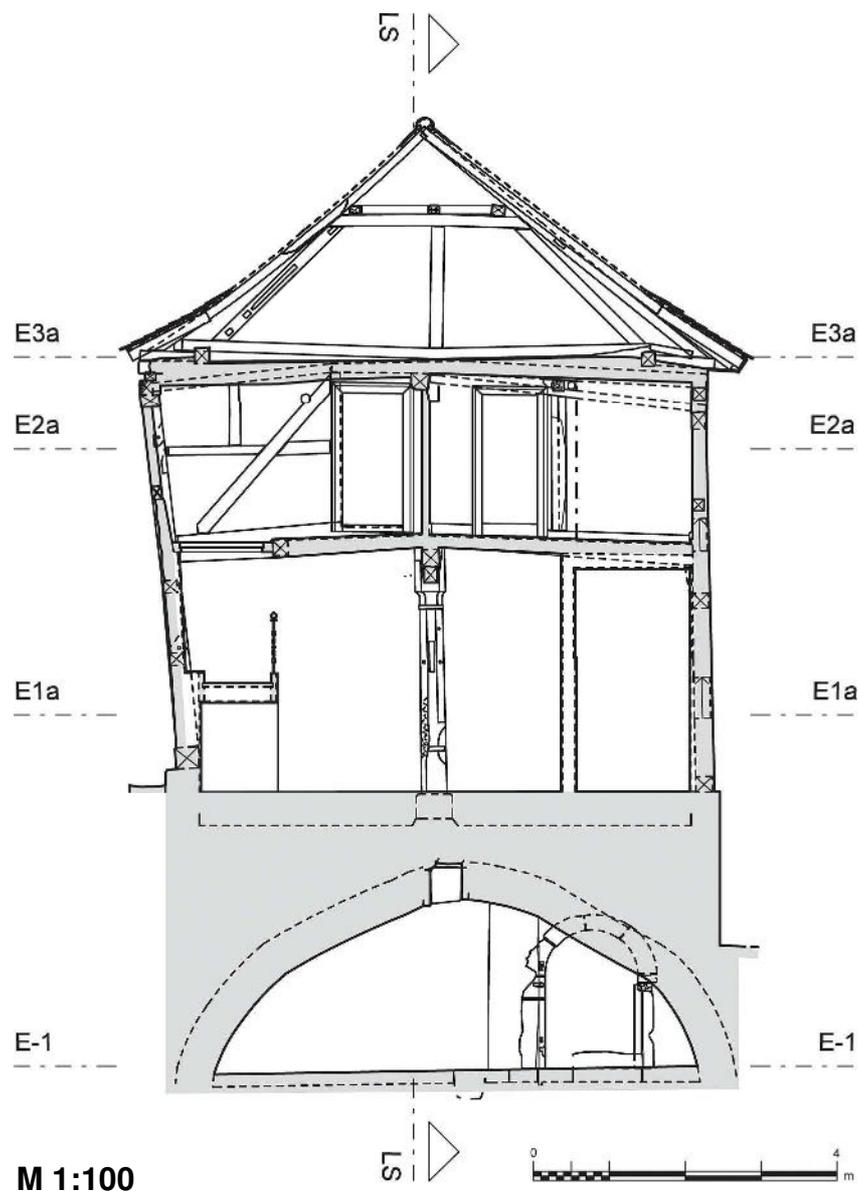
Abb. 38: Grünberg, Haus Barfüßergasse 5, Querschnitt 1 (QS1 – QS1'), Maßstab 1:100;  
Aufmaß IBD, März 2016

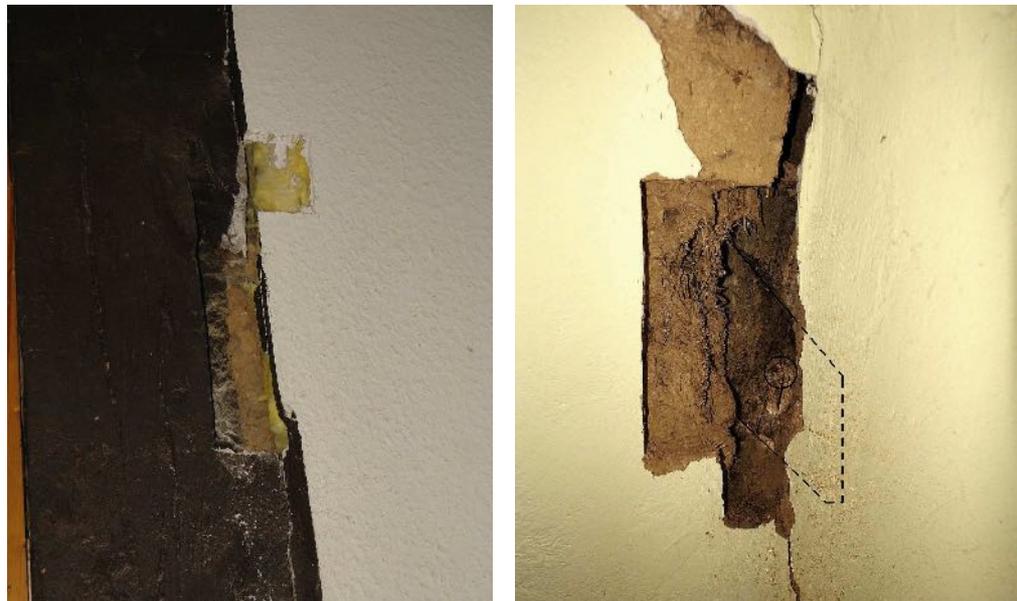
Abb. 39/40: Grünberg, Haus Barfüßergasse 5, Querschnitt QS1, Blattsassen der ehemaligen Kopfbänder an dem südöstlichen Bundständer - auf Augenhöhe im Bereich der heutigen Treppe zum OG (Ansicht von NW; Bild links) und unterhalb der Decke zwischen Ober- und Dachgeschoss (Ansicht von SW, durch schwarze Linie verstärkt; Bild rechts);  
Fotos IBD, März 2016

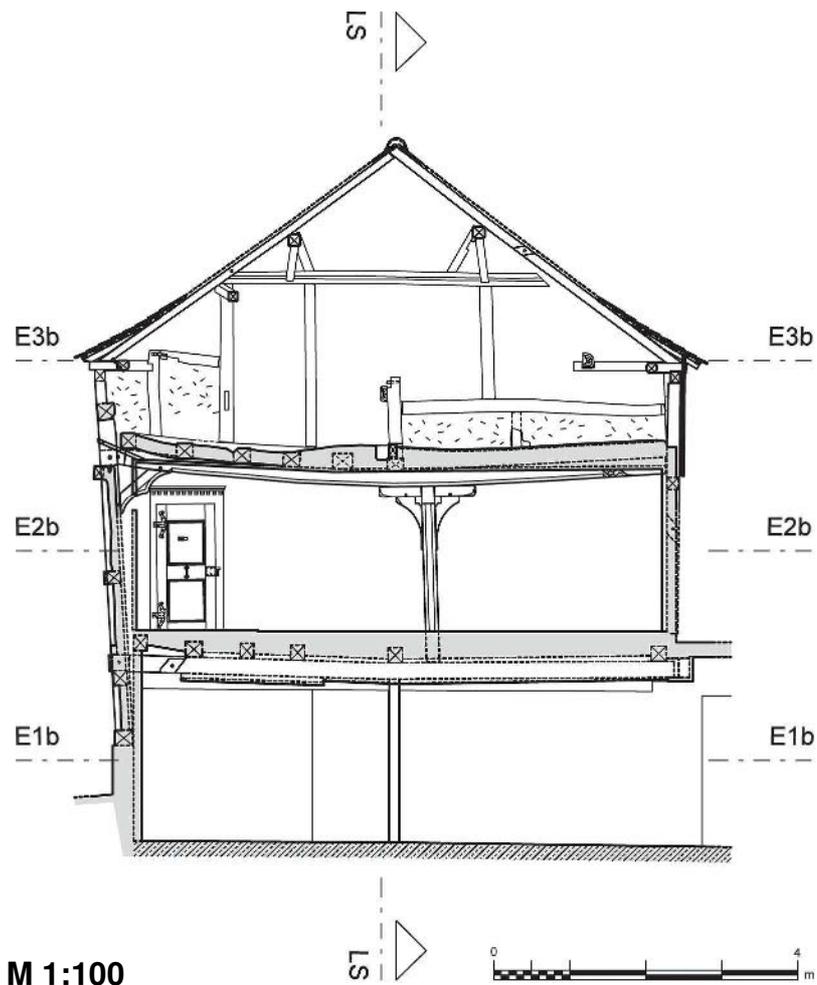
Abb. 41: Grünberg, Haus Barfüßergasse 5, Querschnitt 2 (QS2 – QS2‘), Maßstab 1:100;  
Aufmaß IBD, März 2016

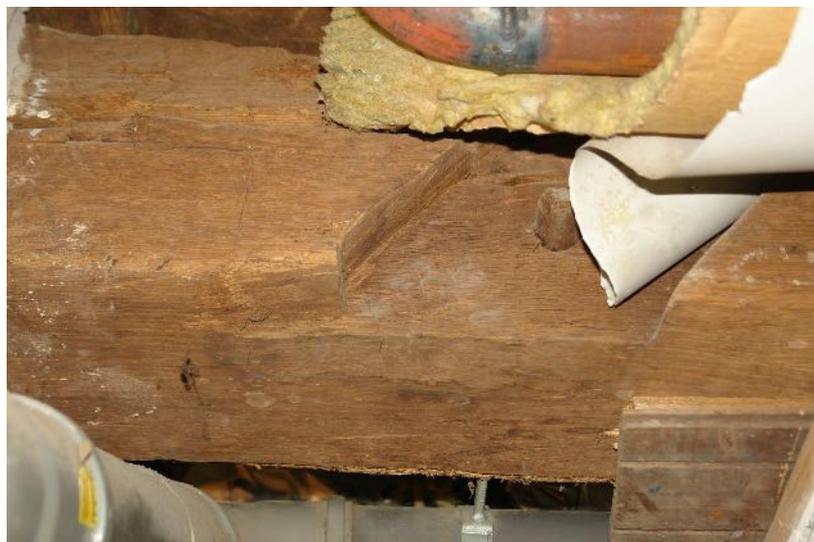
Abb. 42: Grünberg, Haus Barfüßergasse 5, Querschnitt 2, unterer Binderbalken mit Blattsasse für ein ehemaliges Kopfband mit Hakenblatt im Südosten; Foto IBD, März 2016

Der Binderbalken im Bereich des Erdgeschosses war zu dem südöstlichen Bundständer hin durch ein von Nordosten (Vorderseite vom Betrachter) aufgeblattetes, einseitiges Hakenblatt winkelausgesteift, auf der gegenüberliegenden Seite sind die Anschlüsse eines entsprechenden Kopfbandes bisher noch nicht freigelegt worden.

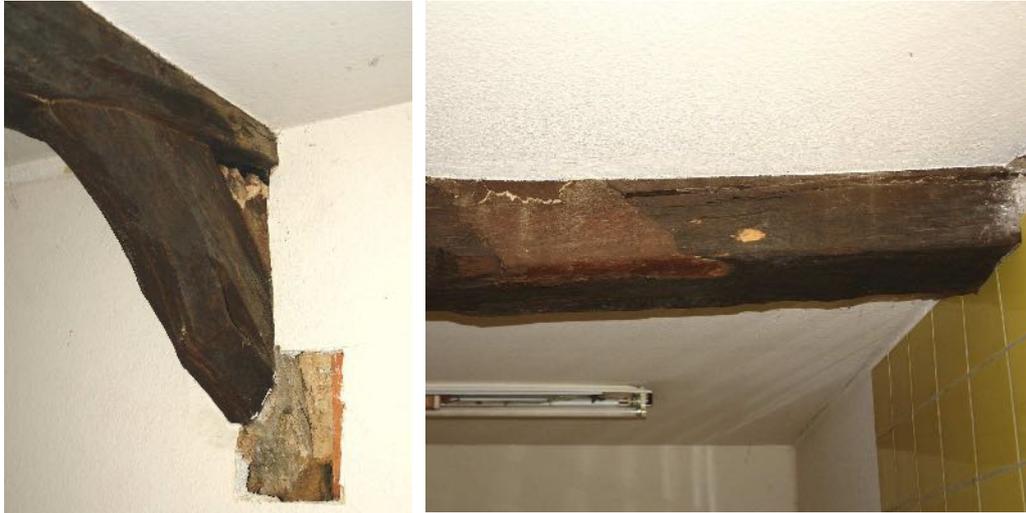
Abb. 43/44: Grünberg, Haus Barfüßergasse 5, Querschnitt QS2, oberer Binderbalken mit gezapftem Kopfband im Südosten (mit Freilegungsstelle im Ansatzbereich zum Bundständer; Bild links) und zugesetzter Blattsasse für ein ehemals aufgeblattetes Kopfband im Nordwesten (Bild rechts); Fotos IBD, März 2016

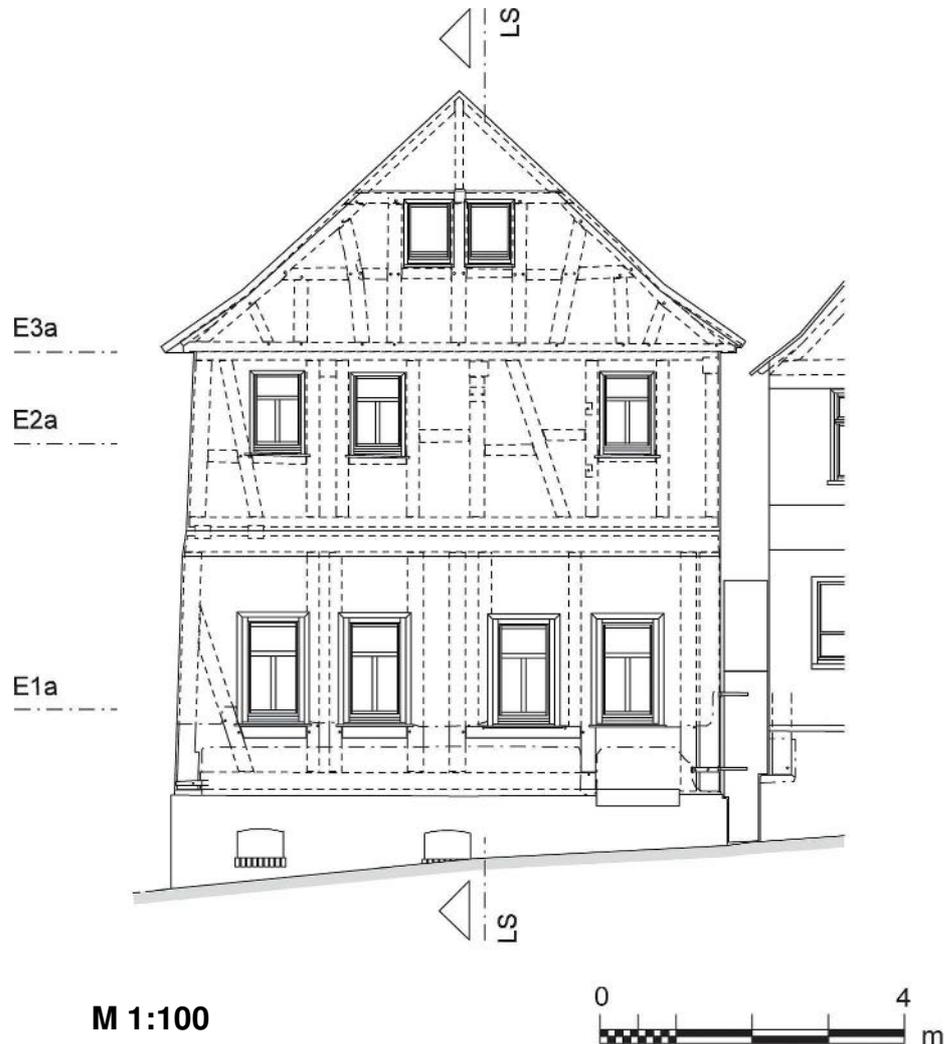
Abb. 45: Grünberg, Haus Barfüßergasse 5, Süd-West-Fassade, Maßstab 1:100;  
Aufmaß IBD, März 2016

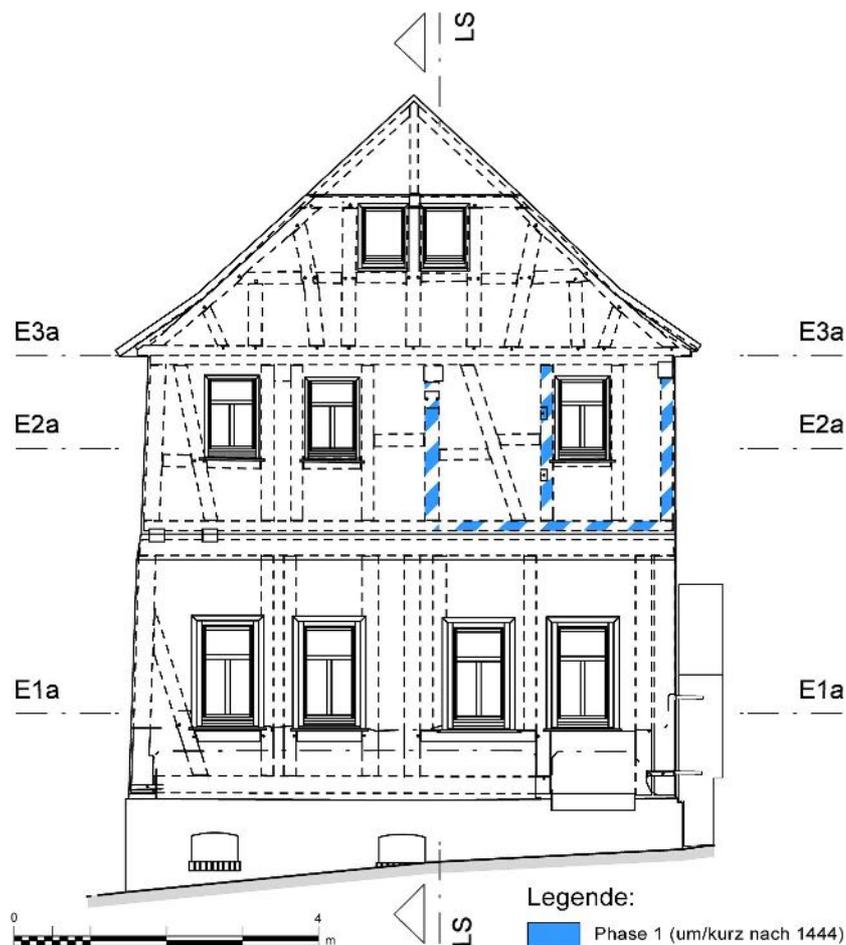
Abb. 46: Grünberg, Haus Barfüßergasse 5, Süd-West-Fassade, Kartierung Phase 1 im Bestand, Maßstab 1:100; Zeichnung IBD, März 2016

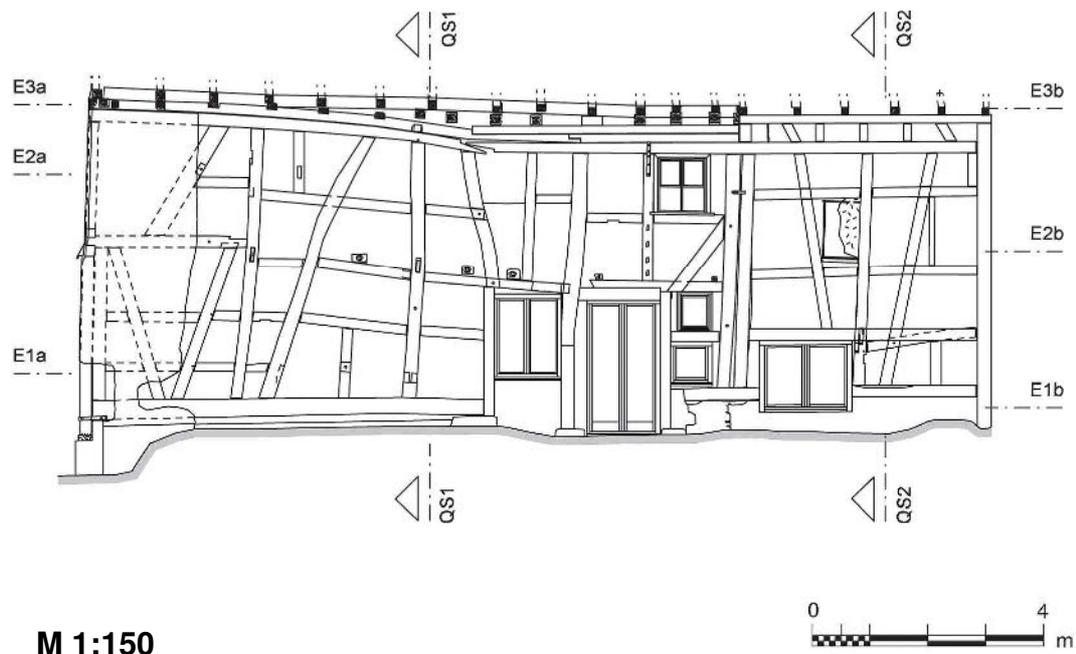
Abb. 47: Grünberg, Haus Barfüßergasse 5, Süd-Ost-Fassade, Maßstab 1:150;  
Aufmaß IBD, Februar 2016

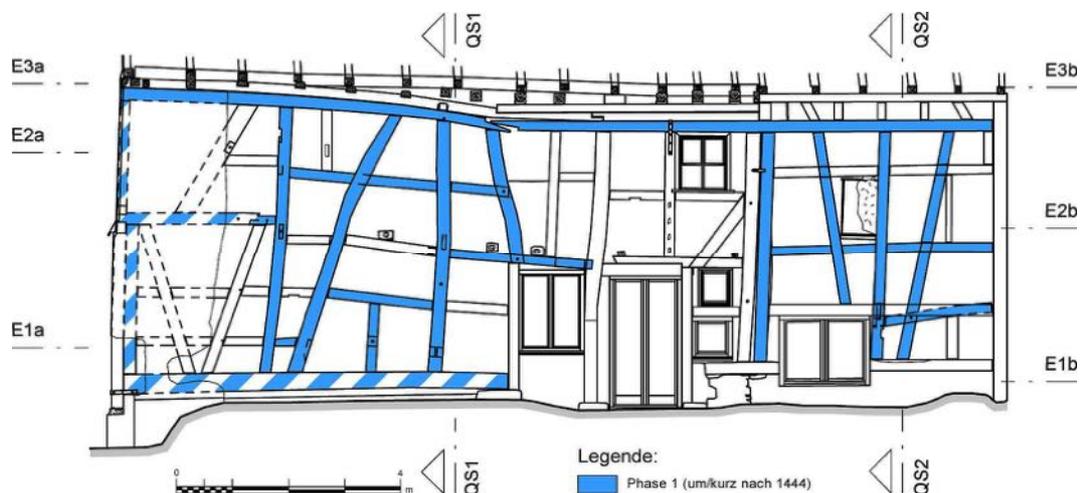
Abb. 48: Grünberg, Haus Barfüßergasse 5, Süd-Ost-Fassade, Kartierung Phase 1 im Bestand, Maßstab 1:150; Zeichnung IBD, März 2016

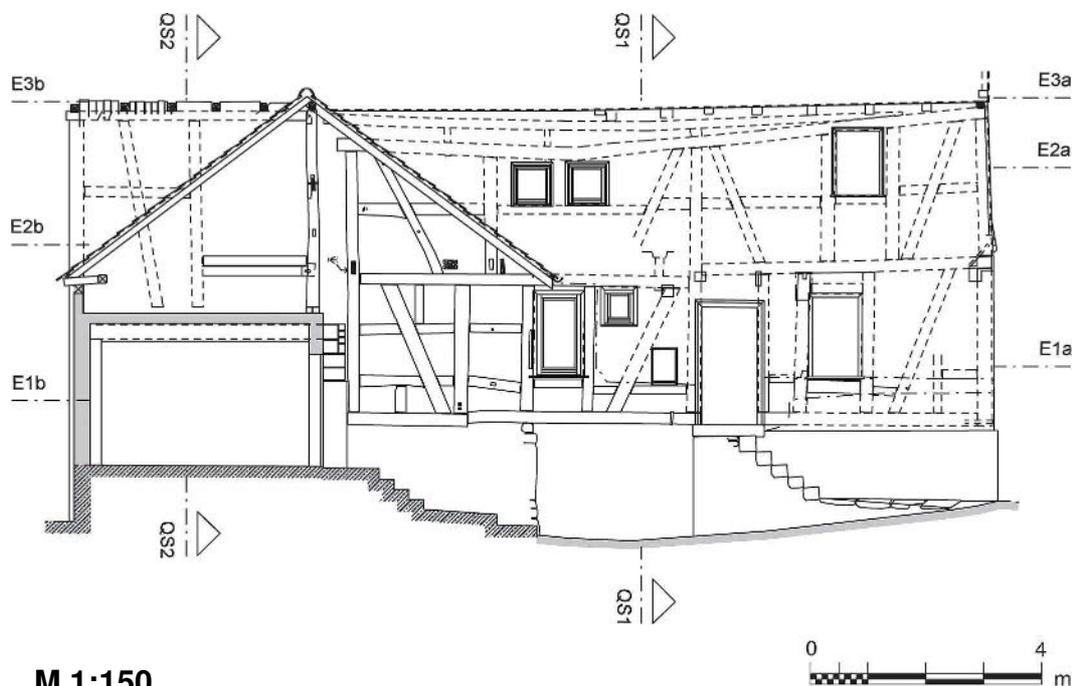
Abb. 49: Grünberg, Haus Barfüßergasse 5, Nord-West-Fassade, Maßstab 1:150;  
Aufmaß IBD, März 2016

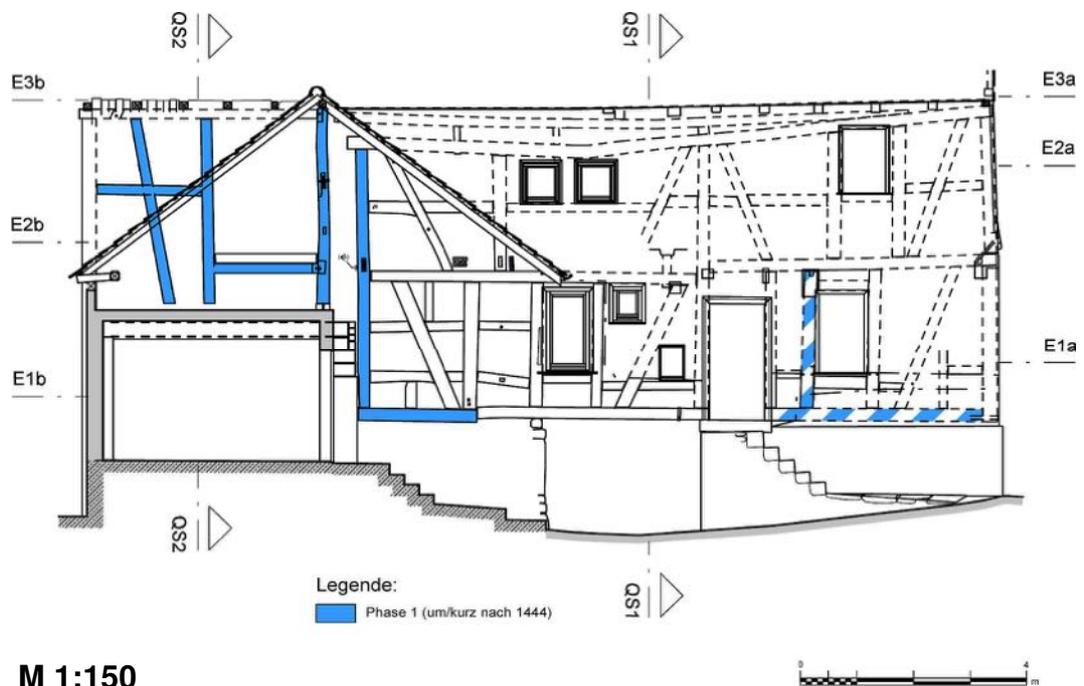
Abb. 50: Grünberg, Haus Barfußergasse 5, Nord-West-Fassade, Kartierung Phase 1 im Bestand, Maßstab 1:150; Zeichnung IBD, März 2016
